ドローン先行的利活用 【テーマD】 実施内容報告

令和3年3月

株式会社ミライト・テクノロジーズ

太山寺本堂、三重塔の屋根の現状調査(実施概要)

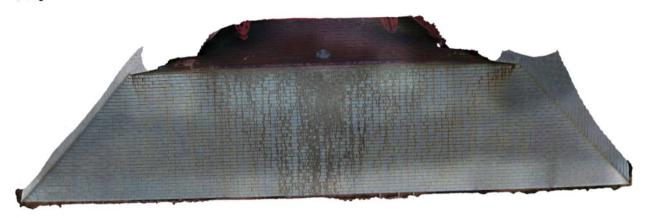
撮影した写真から作成したオルソ画像を作成し、オルソ画像をもとに毀損が検出できるかの確認を行った。

静止画とオルソ画像を比較したところ、オルソ画像の方が屋根表面に対してピクセルサイズが大きくなっており、画質が劣化していることが分かったが、わずかな差のため、毀損については静止画で確認したものと同様の箇所が確認できた。

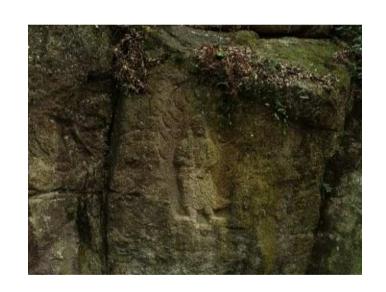
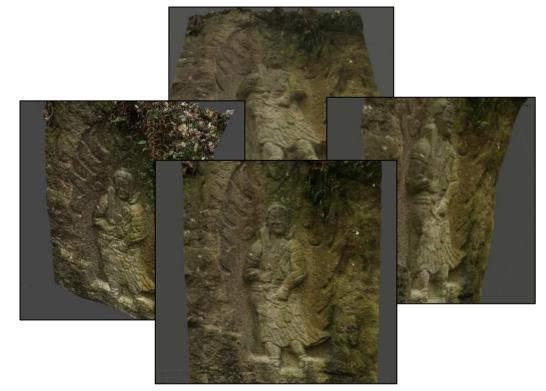
撮影したデータをもとに、SfM処理ソフトを使用した三次元モデルの作成を行い、高精細な

三次元モデルが作成できた。

三次元モデルを使用することで、正面写真だけでは把握できない細部の凹凸も確認できるため、詳細な現状の記録が可能である。

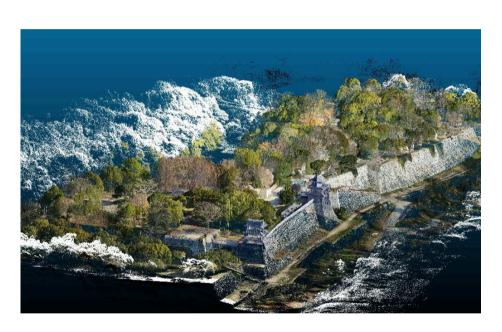
樹木や地表面だけでなく、櫓や階段といった建造物の形も鮮明に把握できる点群の取得に成功した。

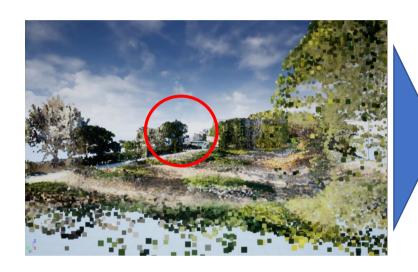
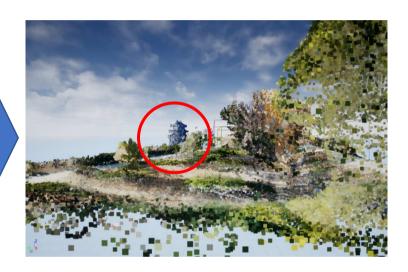
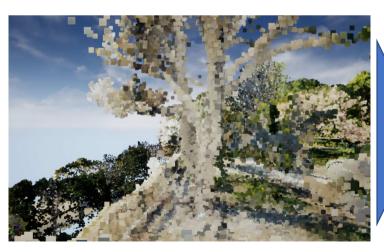
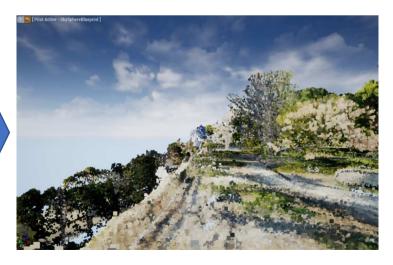
木々1本毎に表示の切り替えが行えるよう、手作業で点群の分割を行い、シミュレーション作業には点群編集ソフトの点群表示切り替え機能を使用した。

一方、課題としては、上空からの撮影のため、樹木の枝葉の下部や地表面の写真撮影が困難だったことから、地表面の色が樹木の色と混同する箇所があった。

また、非常に樹木が密集している箇所については、樹木の形状や地表面の細密なレー ザーデータの取得ができなかったため、樹木の幹や枝張りの大きさ等を考慮した詳細な シミュレーションする事は不可能であった。

上記課題の解決方法としては、上空からの計測、写真撮影だけでなく、地上レーザー 計測器や地上写真とのカラーマッチング技術を用いることにより詳細な点群データの生 成ができるので、より詳細なシミュレーションを行うことは可能である。
