令和5年度
ドローン社会実装促進実証事業
第3回有識者会議

ドローンを用いた船舶点検実証実験 ～兵庫から世界へ～

2024年3月18日

株式会社國森 / セブントゥーファイブ株式会社

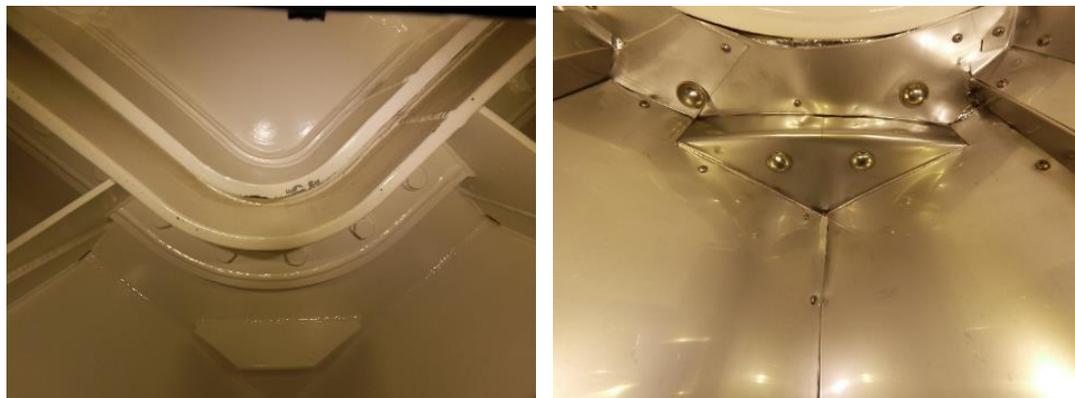
(1) E/R スカイライト

ペイントの剥がれは所々見られたが、錆は見られなかった。問題なく飛行させられる環境であること、劣化状況を把握するのに十分な手法であることを確認できた。

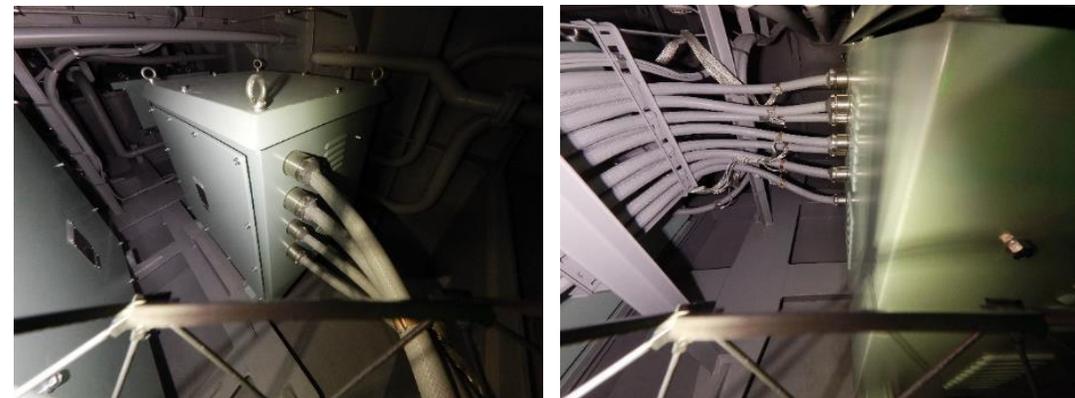
(2) E/R 床下点検

変圧器の目視が可能であることが確認できた。天井高700mmではあったが問題なく飛行したため、十分に点検可能な環境であるということは立証できた。

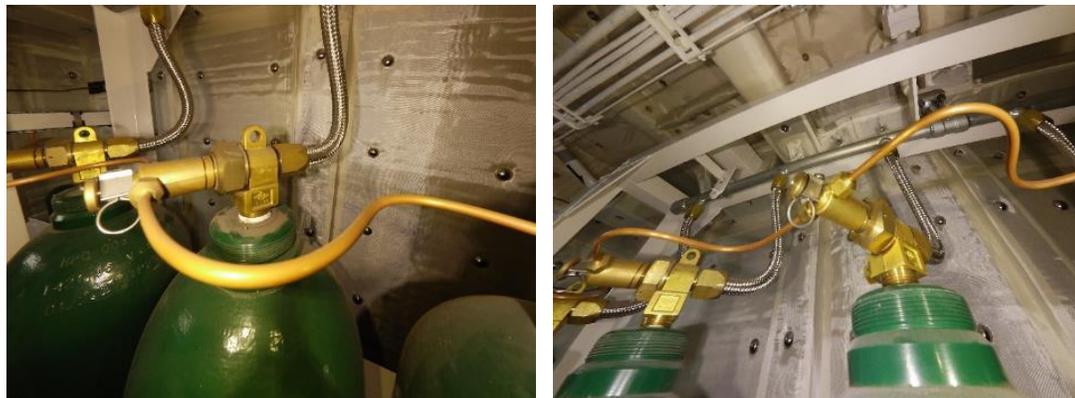
(3) CO2 ボトルルーム

別室から離陸して、CO2 シリンダー口金の状態が確認できた。立入禁止区域であったとしても同様に、遠隔地から状態確認が可能であることが立証できた。

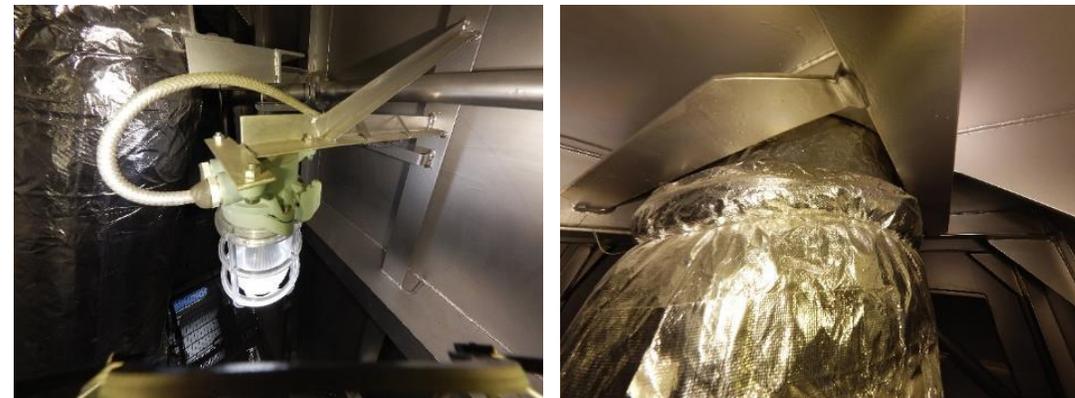
(4) ファンネル内部

通常の点検では近寄って確認することが難しい天井付近においても、ドローンで安全に点検できることが確認できた。

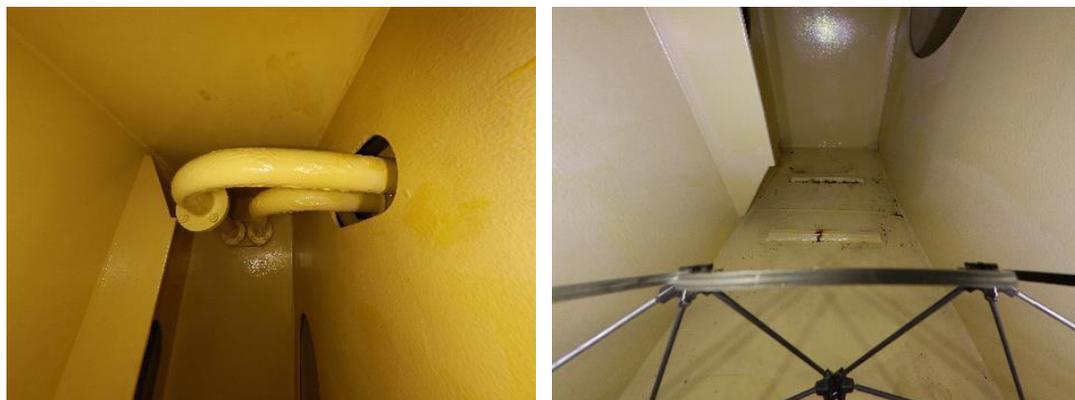
(5) No.1 清水タンク

天井が結露しており湿度の高い環境だったが、撮影が可能であることが分かった。天井面と比較して、床面の汚れが目立った。

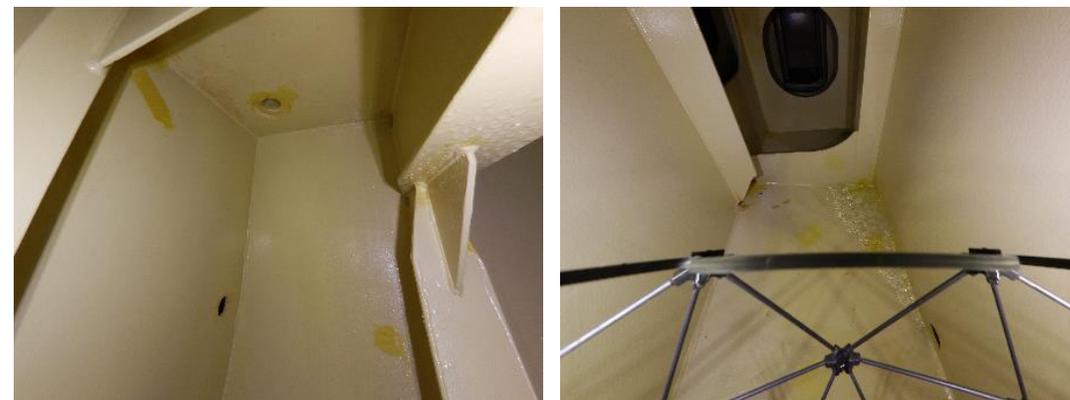
(6) No.2 清水タンク

No.1と同様に天井が結露しており湿度の高い環境だったが、撮影は問題なく実施できた。No.2と比較して、床面の汚れが少なかった。

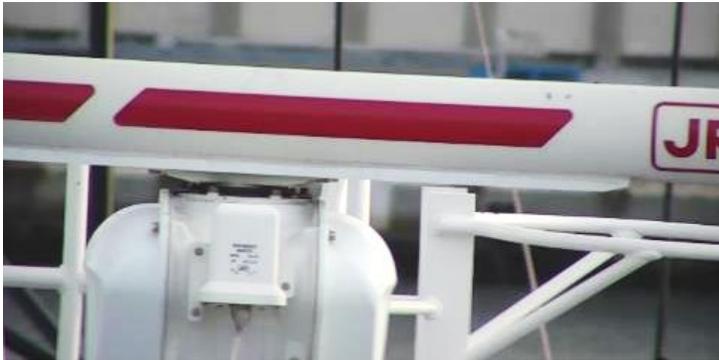
(1) レーダー

撮影対象となる船舶から20m～30m程度離れた空中から、カメラをズームさせて撮影した。安全を保てる距離からでも、問題なく錆や塗装剥がれの状況を把握することができた。

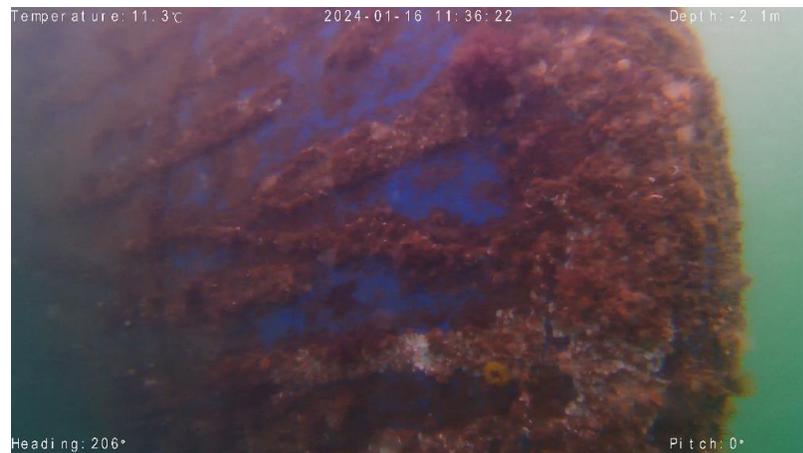
(1) バルバスバウ

対象まで数十センチメートルまで接近して撮影を行うことで、錆や塗装剥がれなどの劣化状況や、付着物の状態を詳細に確認することができた。前半は岸から、後半は船上から機体を投入した。これにより、運航中の船舶が沖合で停泊している船上から、水中ドローンを投入して点検を行うことが可能であるという立証ができた。

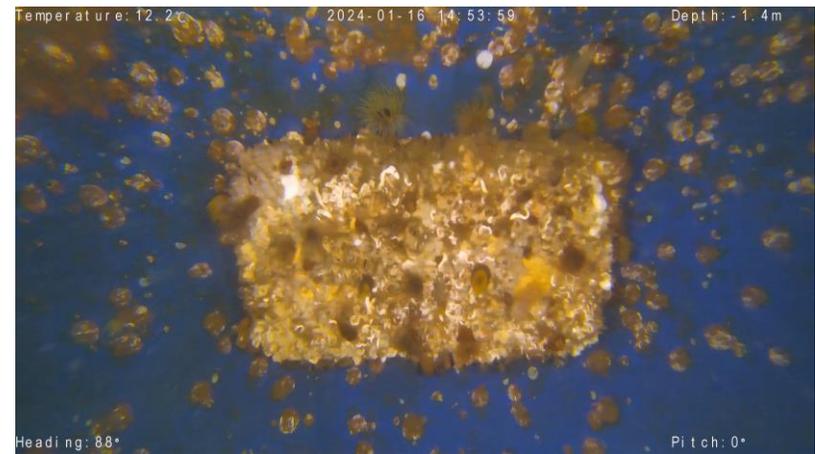
(6) 防食アノード

- 水中ドローンで、付着物の度合が見れるのは、メンテナンスを検討する観点からも有意義である。
- 防食アノードの腐食具合がドックに入らずに見れるのは、交換目安の推定だけでなく、効果確認の点からも意味がある。
- 床下など狭い空間が多く、人が入り込むのに不自由な箇所が簡単に確認できるのはとても助かる。
