安全装置と保険を通じた ドローン社会実装促進事業

>>最終報告資料

提案者：株式会社GOFLY

共同事業者：東京海上日動火災保険株式会社 / 日本化薬株式会社 / 株式会社ダスキン

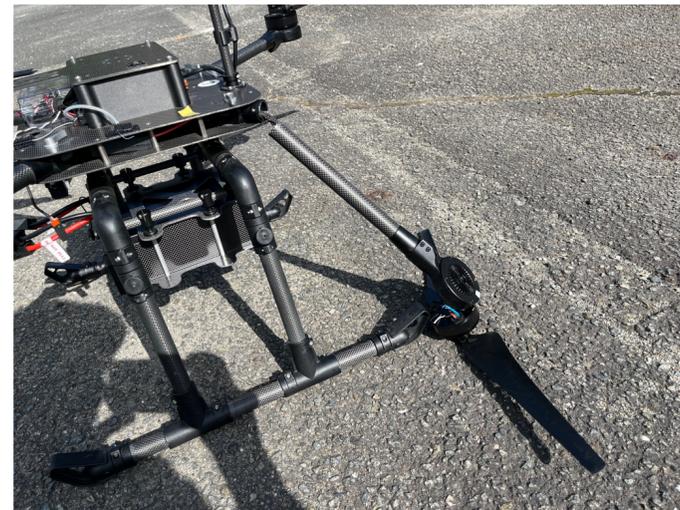
折れたアーム(右前)

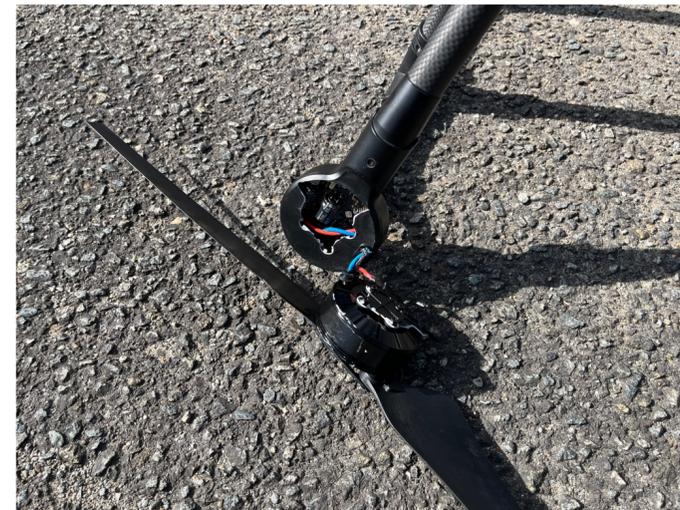
損傷したモーター(右前)

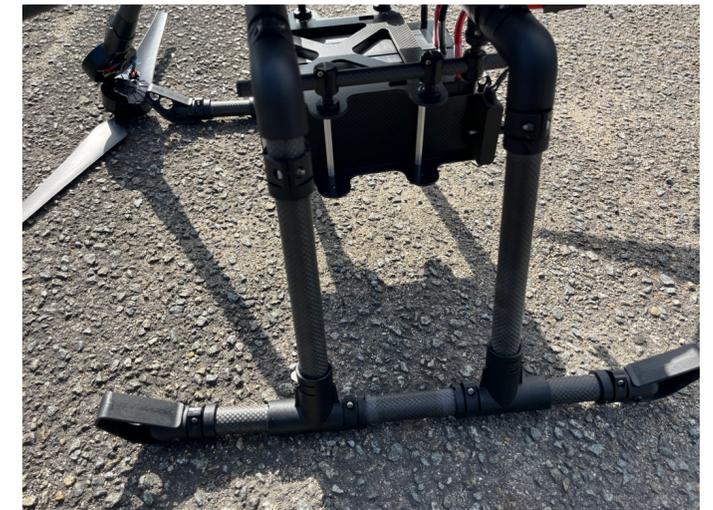
落下の衝撃で変形したスキッド

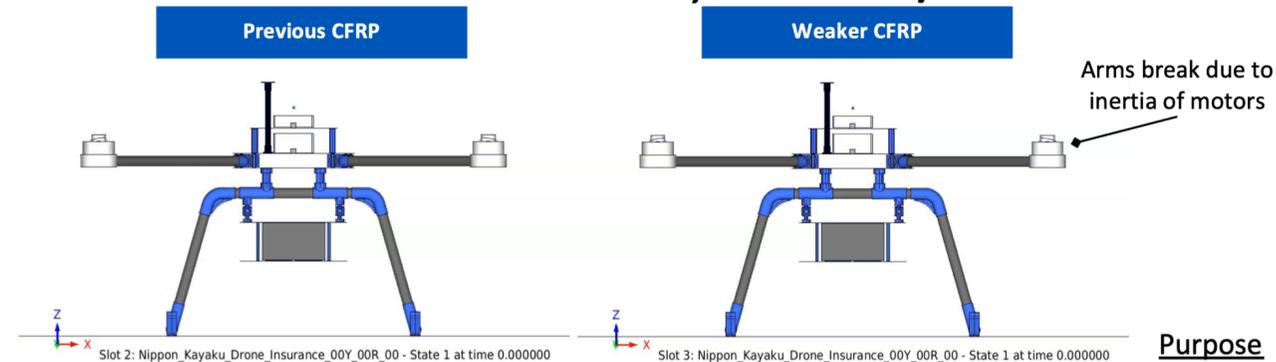
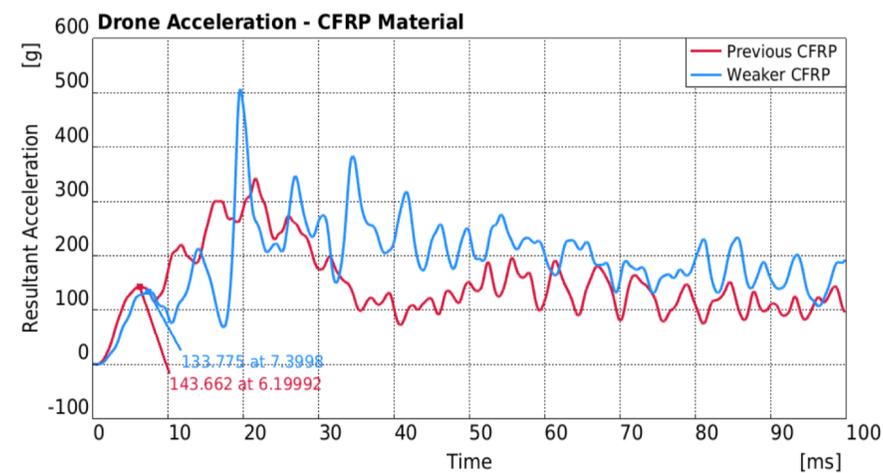
CFRP MATERIAL – SOIL, 3.78 M/S

Less stiff material reduces peak acceleration.

Arms rupture due to materials lower strength, which cannot be observed in the test.

CFRP properties cannot be determined and remain unknown

→ Due to unrealistic failure behavior of weaker CFRP, following evaluations use **previous CFRP**

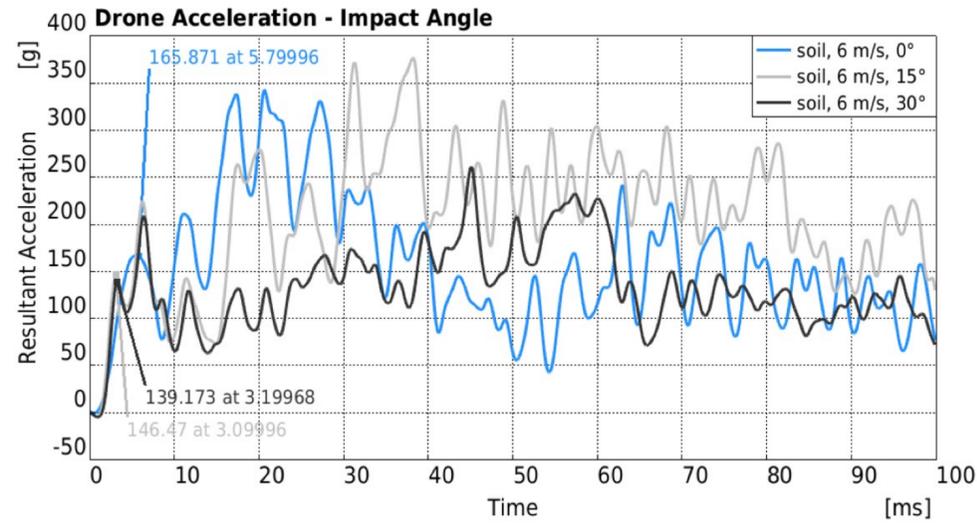
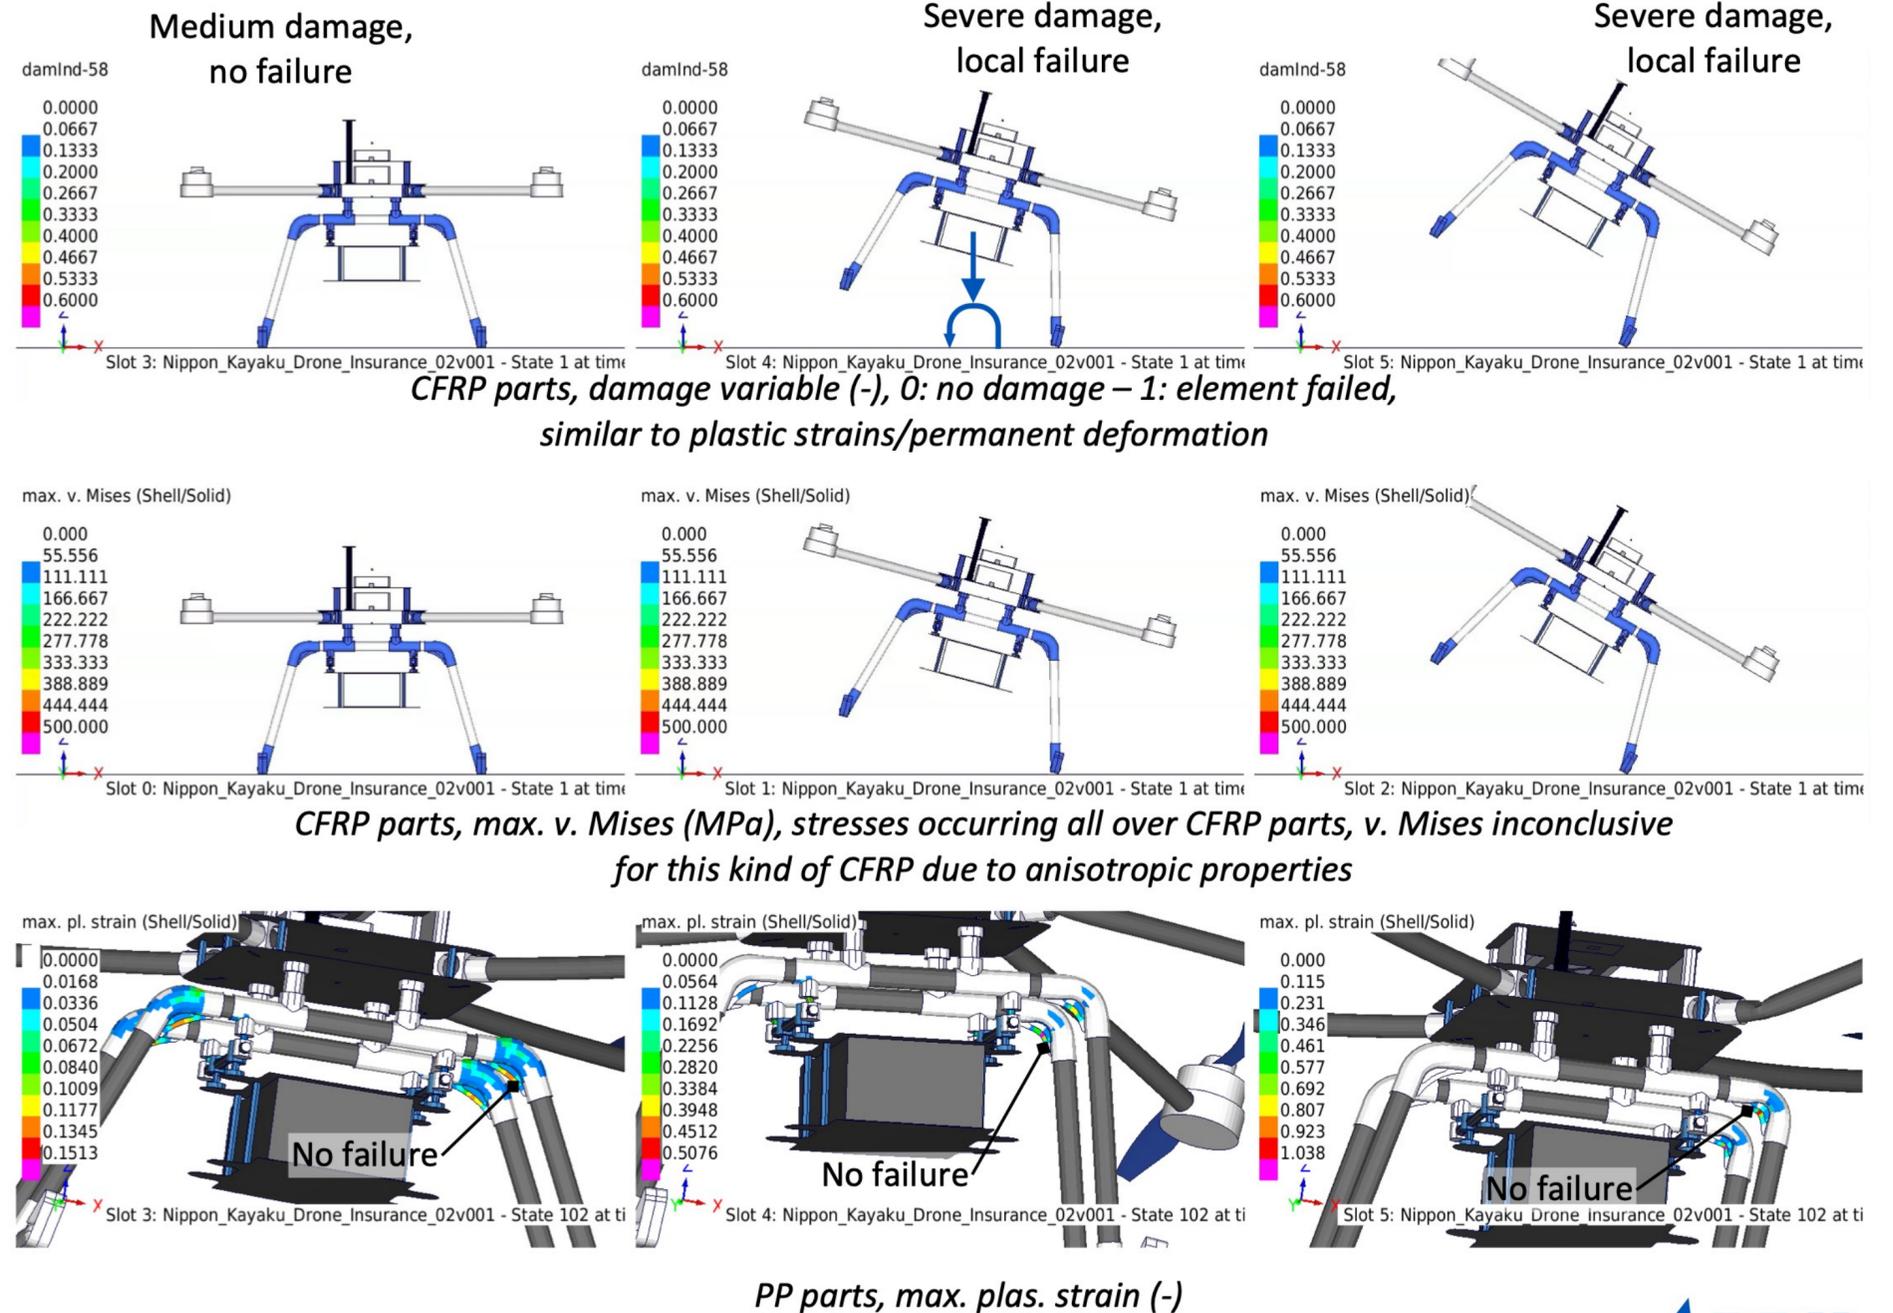
SOIL

Impact at 15° and 30° very similar.

Peak acceleration at angle lower than flat impact due to low velocity change upon first contact and rolling over.

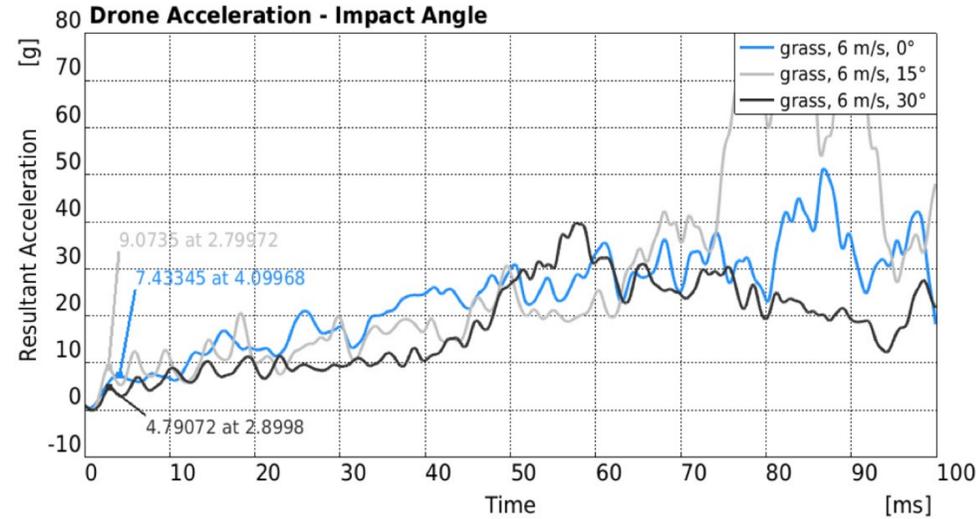
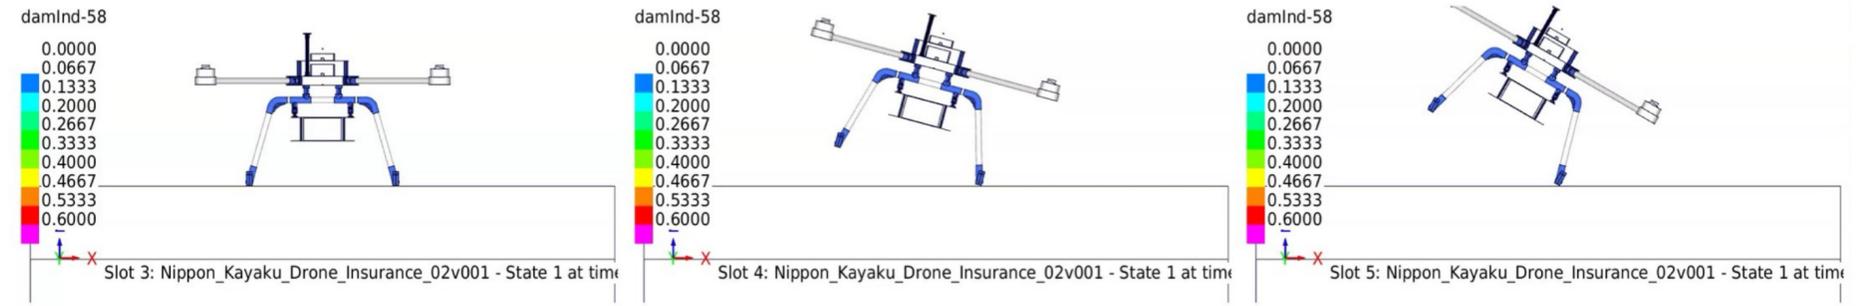
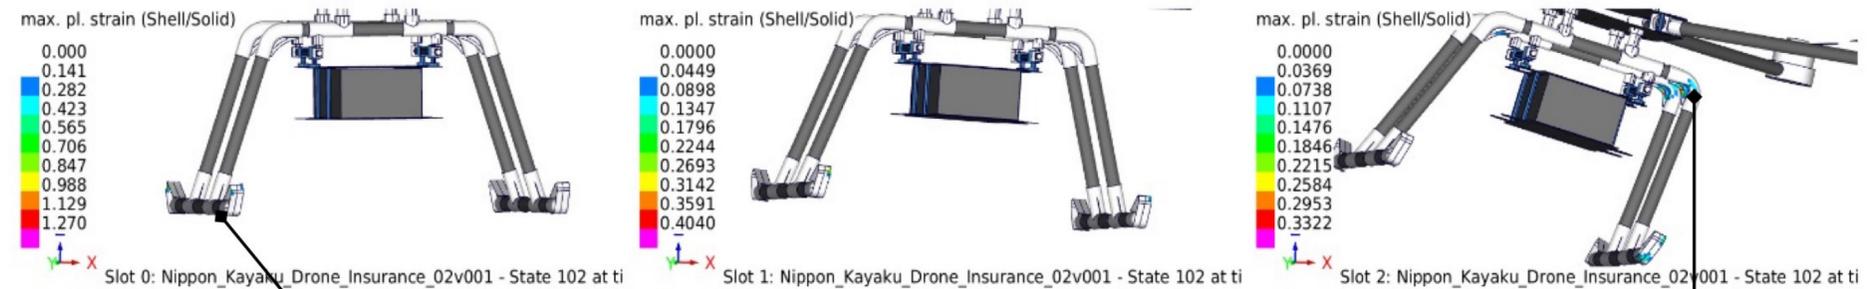
GRASSLAND

Acceleration is seemingly unrealistically low: current grass modelling acting like a cushion slowly decelerating drone.

In reality, drone would compress grass quickly without much resistance and impact on ground, which causes higher acceleration.

No damage occurs.

High plas. strains occurring locally due to numerical/discretization limitations (squeezed by surrounding grass elements)

Deformation of bracket due to contact with soil

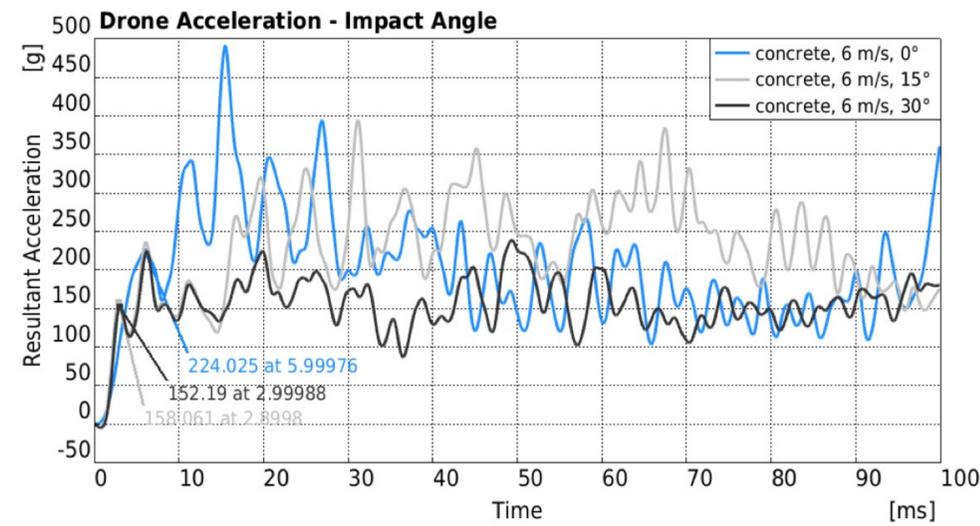
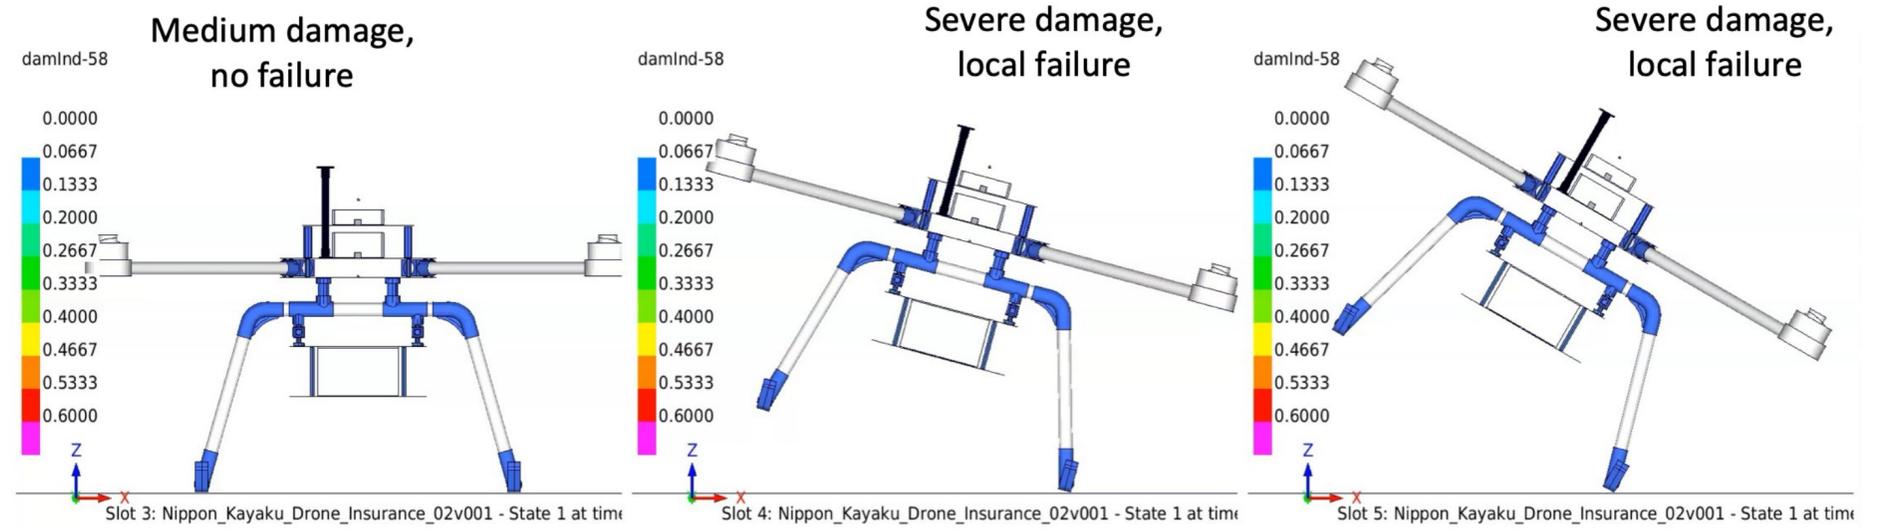
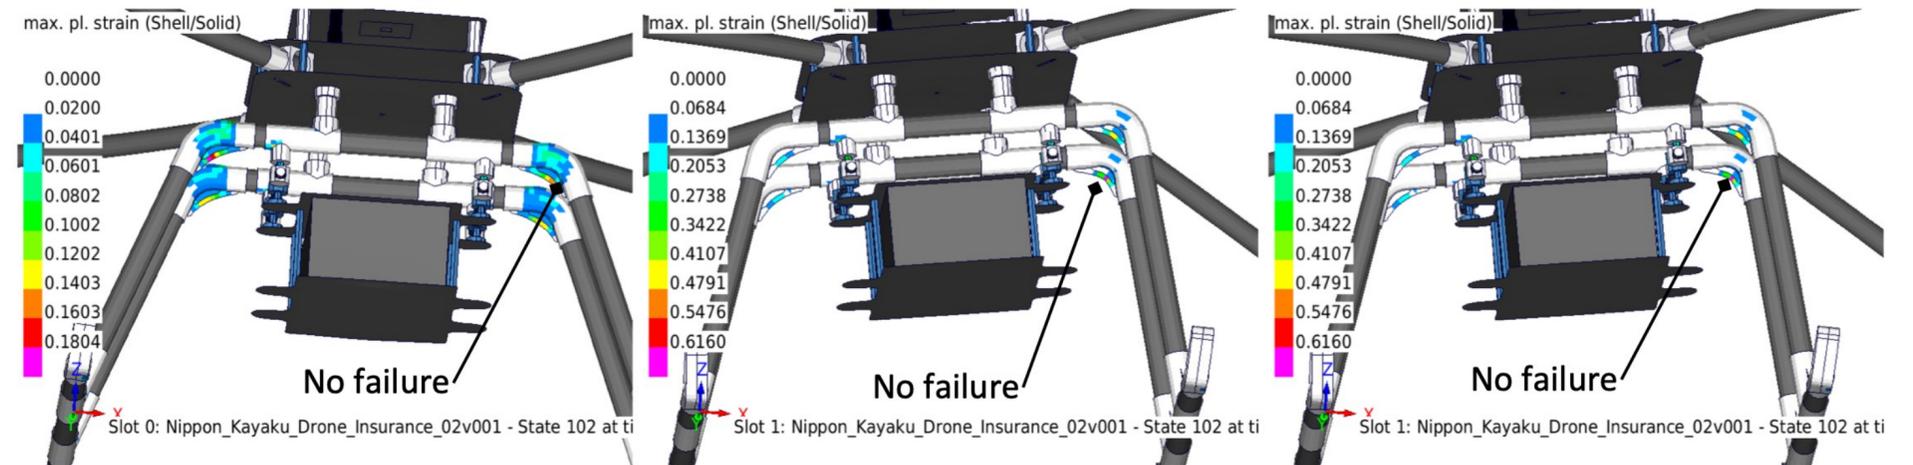
CONCRETE

Impact at 15° and 30° very similar.

Peak acceleration at angle lower than flat impact due to low velocity change upon first contact and rolling over.
