【目的】

地形条件（高所・急傾斜・植物の繁茂等）が厳しく、容易に近づけない既存の治山施設において、歪みやひび割れ等の変状箇所、範囲、規模を把握する。

1. 接近が困難な治山ダム及び周辺地形の調査

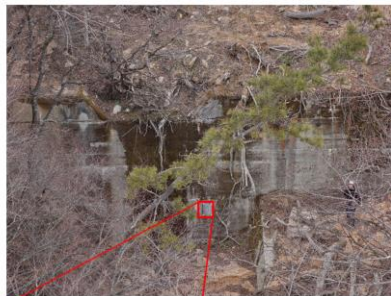
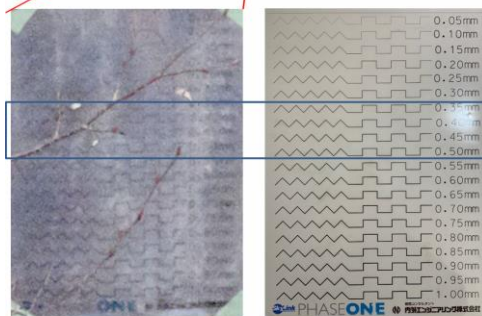
1. 接近が困難な治山ダム及び周辺地形の調査

- ・40mの距離から安全に0.35mm~0.5mmのクラックが確認可能
- ・視覚的に治山施設と周辺環境の調査可能

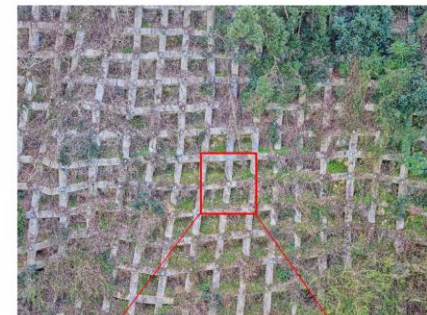
2. 樹木等が繁茂した法枠工等の調査

- ・アンカー等かなり詳細に確認。
- ・植物の繁茂が少ない箇所は、画像確認が目視点検に代わる事が想定
