令和3年度 兵庫県ドローン先行的利活用事業

第三回有識者会議(最終報告会)

屋外広告物点検事業

長田広告株式会社

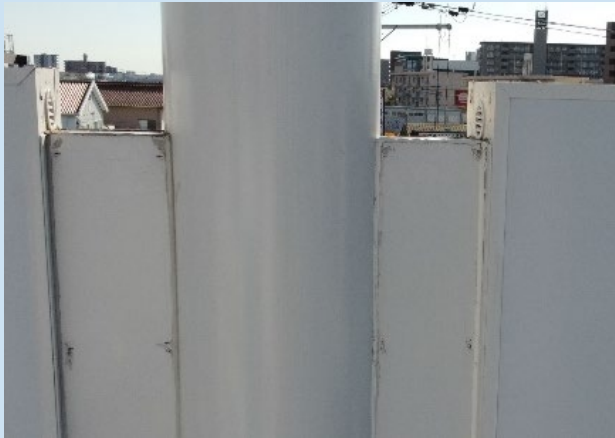
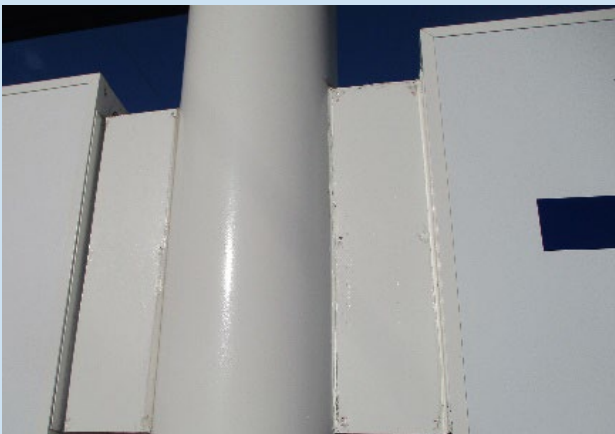
接合部の腐食、変形、隙間確認可

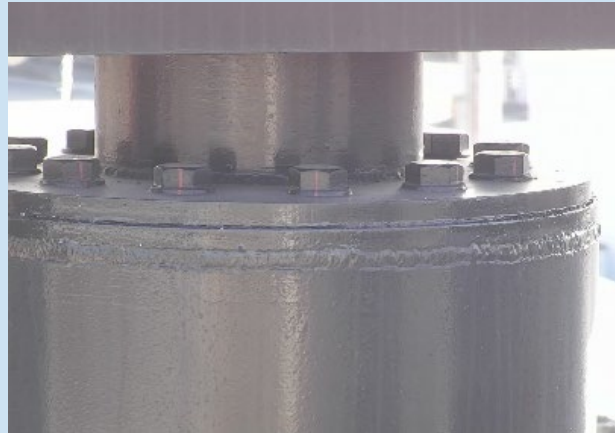
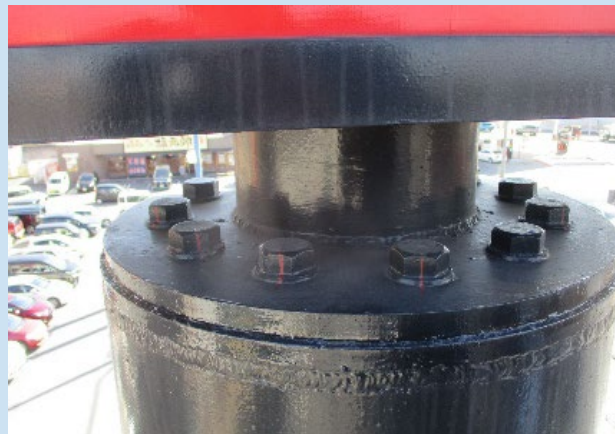
点検項目 5
ボルト、ナット、ビスのゆるみ
については確認不可。

ボルト、ナット、ビスのゆるみ確認不可

点検項目1(ぐらつき)および5(ボルト、ナット、ビスのゆるみ)についてはドローンによる撮影画像では判断不可とした。

点検項目5(ボルト、ナット、ビスのゆるみ)についてはドローンによる点検ではわからないため、以下写真の通り高耐候性マーカーで線を引き、次回点検時ドローンにより確認できる方法として考案、実施した。本施策をもって今後点検を行うべく各自治体に提案しているため経過観察とした。

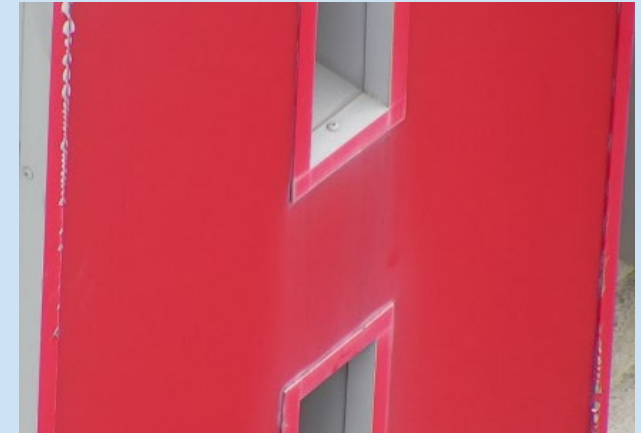
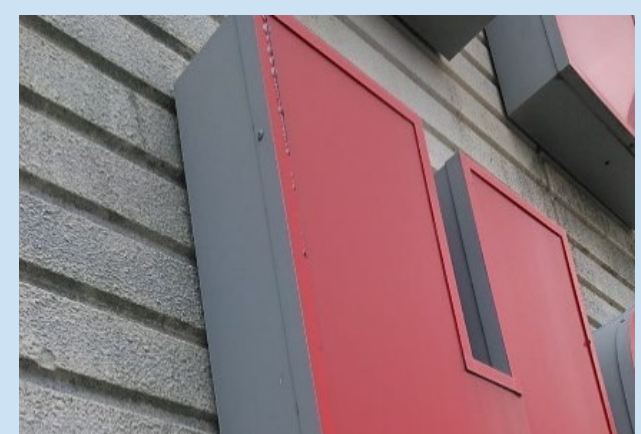
側板、表示面板劣化確認可

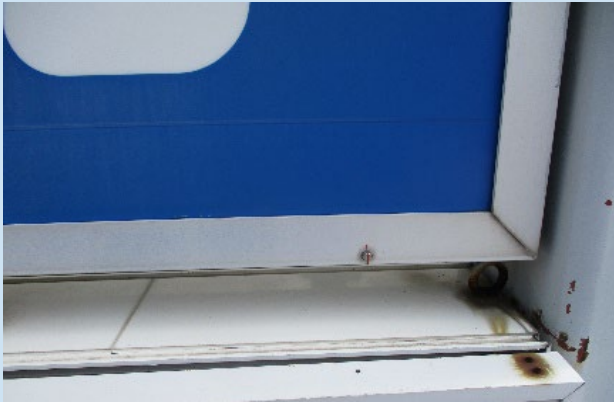
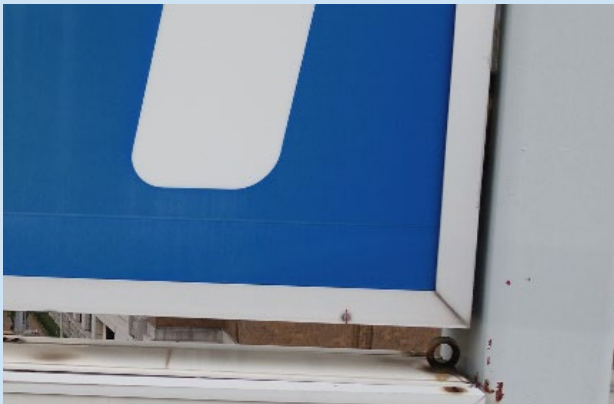
表示面板腐食、破損、変形、ビス欠落
確認可

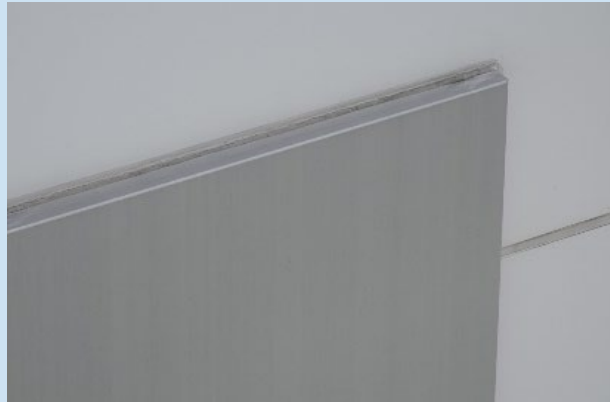
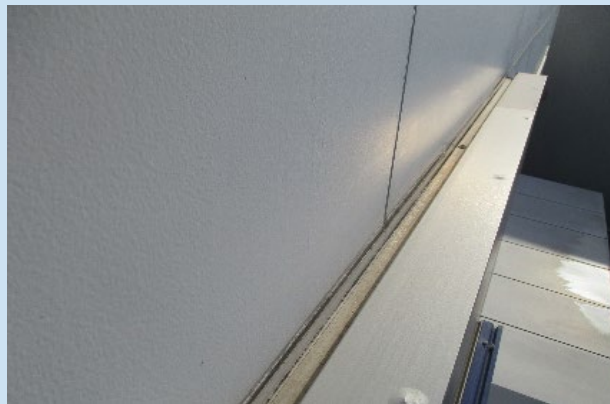
溶接部、コーキング確認可

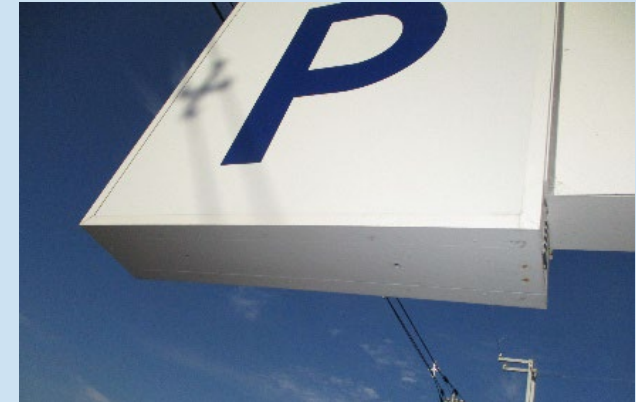
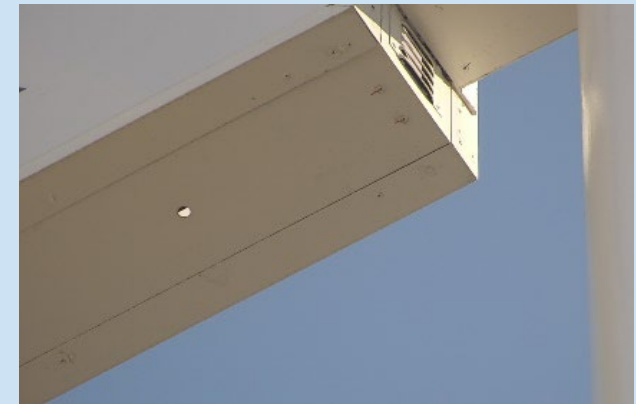
点検項目 1 1
水抜き孔の確認可。
※ただし、上部撮影可能な機器
を使用時に限る。

水抜き孔確認可
※上部撮影可能な機体使用時のみ

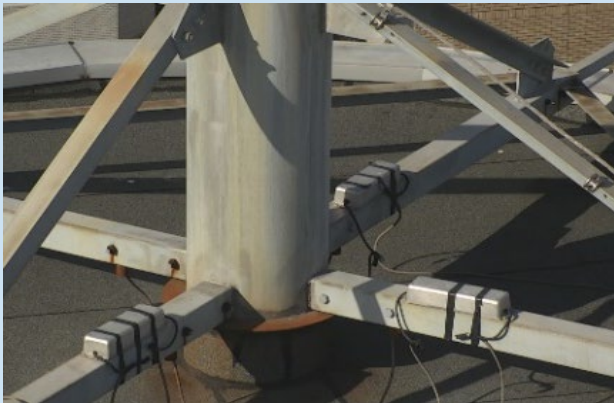
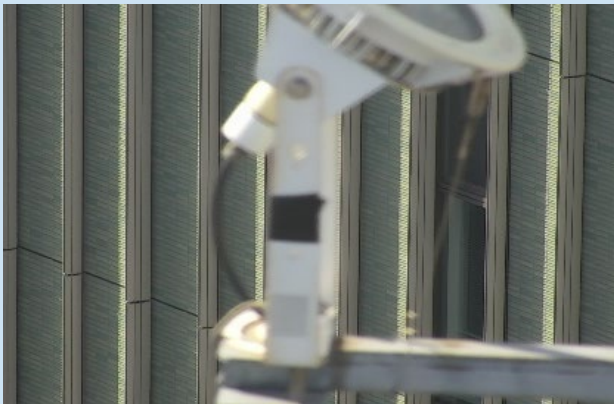
照明装置、周辺機器等確認可

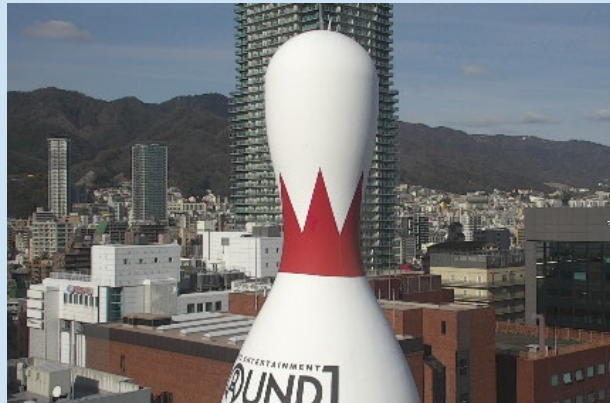
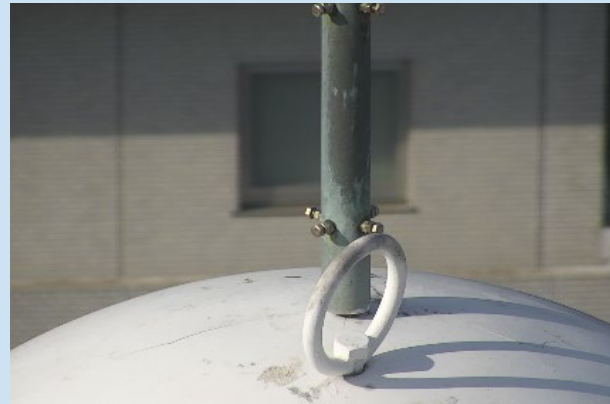
付属部材、避雷針等確認可

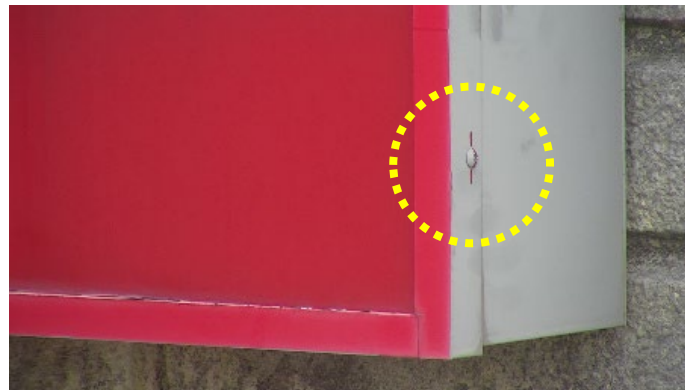
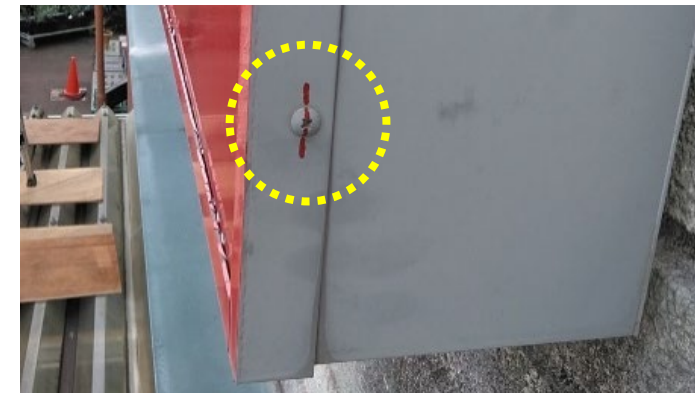
8mm頭のビスに耐候性マーカーで線を施した。
左がドローン、右が作業員による撮影画像。

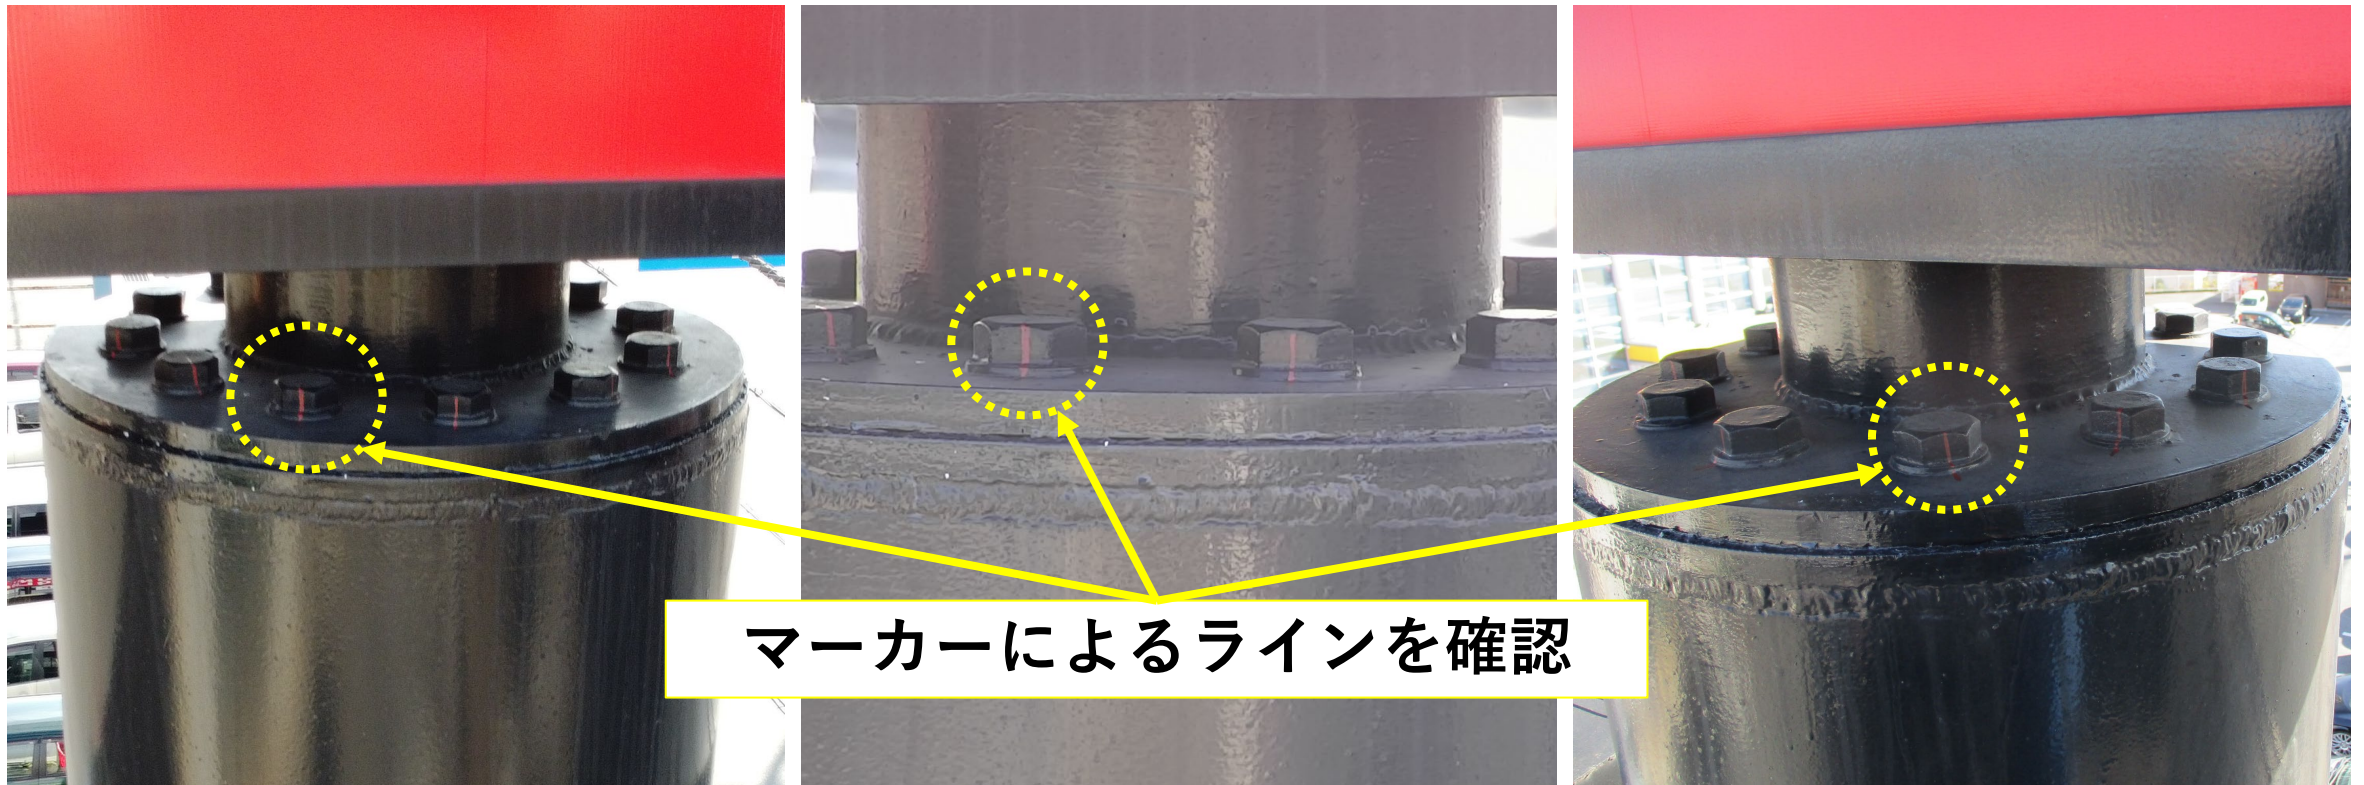
画像比較: 今回のドローンによる撮影データは、目視レベルには劣るも安全点検において目視点検との置き換えは可能と判断。

マーカーによるラインを確認

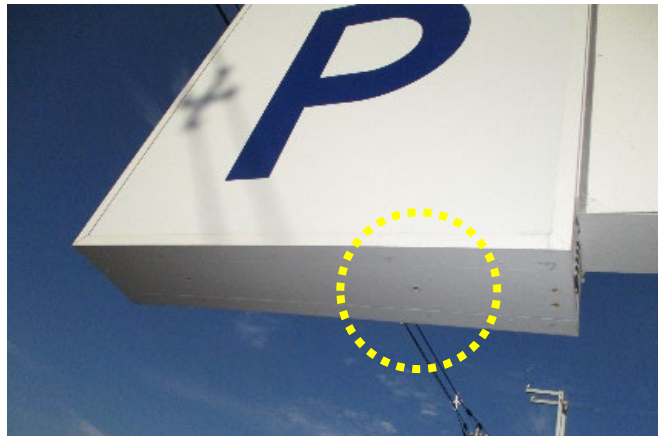
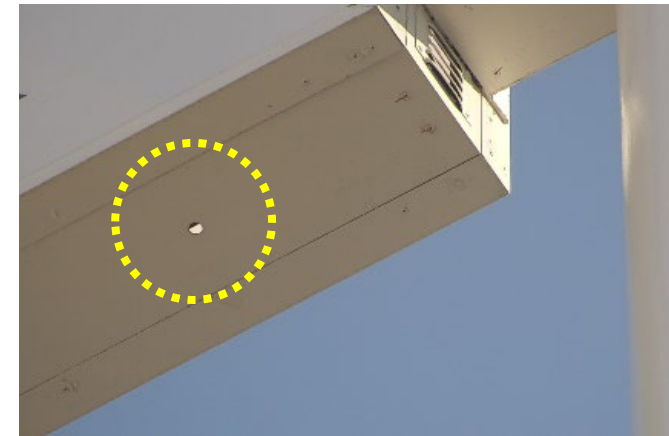
広告板底部の腐食、水抜き孔の詰まりについては、上部撮影が可能な機体を使用することで確認可能なため判断可とした。

水抜き孔の撮影画像。
左がドローン、右が作業員による撮影画像。
