森林病害虫（松くい虫、ナラ枯れ）被害森林調査

スウィフト・エックスアイ株式会社

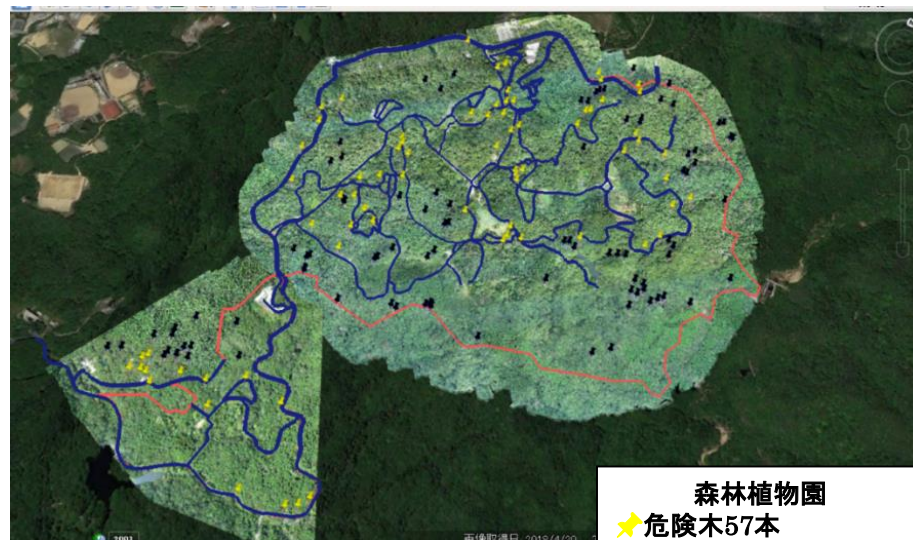
マーキングを行った8月と9月のオルソ画像をエリア別で重ね合わせる処理を行い、8月と9月で重なった部分のマークを除くことで、今年の8月から9月の間に枯れが始まったと推定される木(森林病害虫被害疑い木)のみを抽出。

・道路から30m(※)以内の距離にある枯死木を倒木による二次被害リスクのある危険木とし黄色のピンでマーキング。

道路から30m以上離れた被害木（周辺被害木）は、黒色のピンでマーキング。

※枯死木の最高樹高が30mであったため、本業務では道路から30m以内の距離にある枯死木を危険木と判定。
