# ドローンを活用した、鉄道構造物の 維持管理に係るコスト低減および 安全性の向上に関する検証

神戸電鉄株式会社

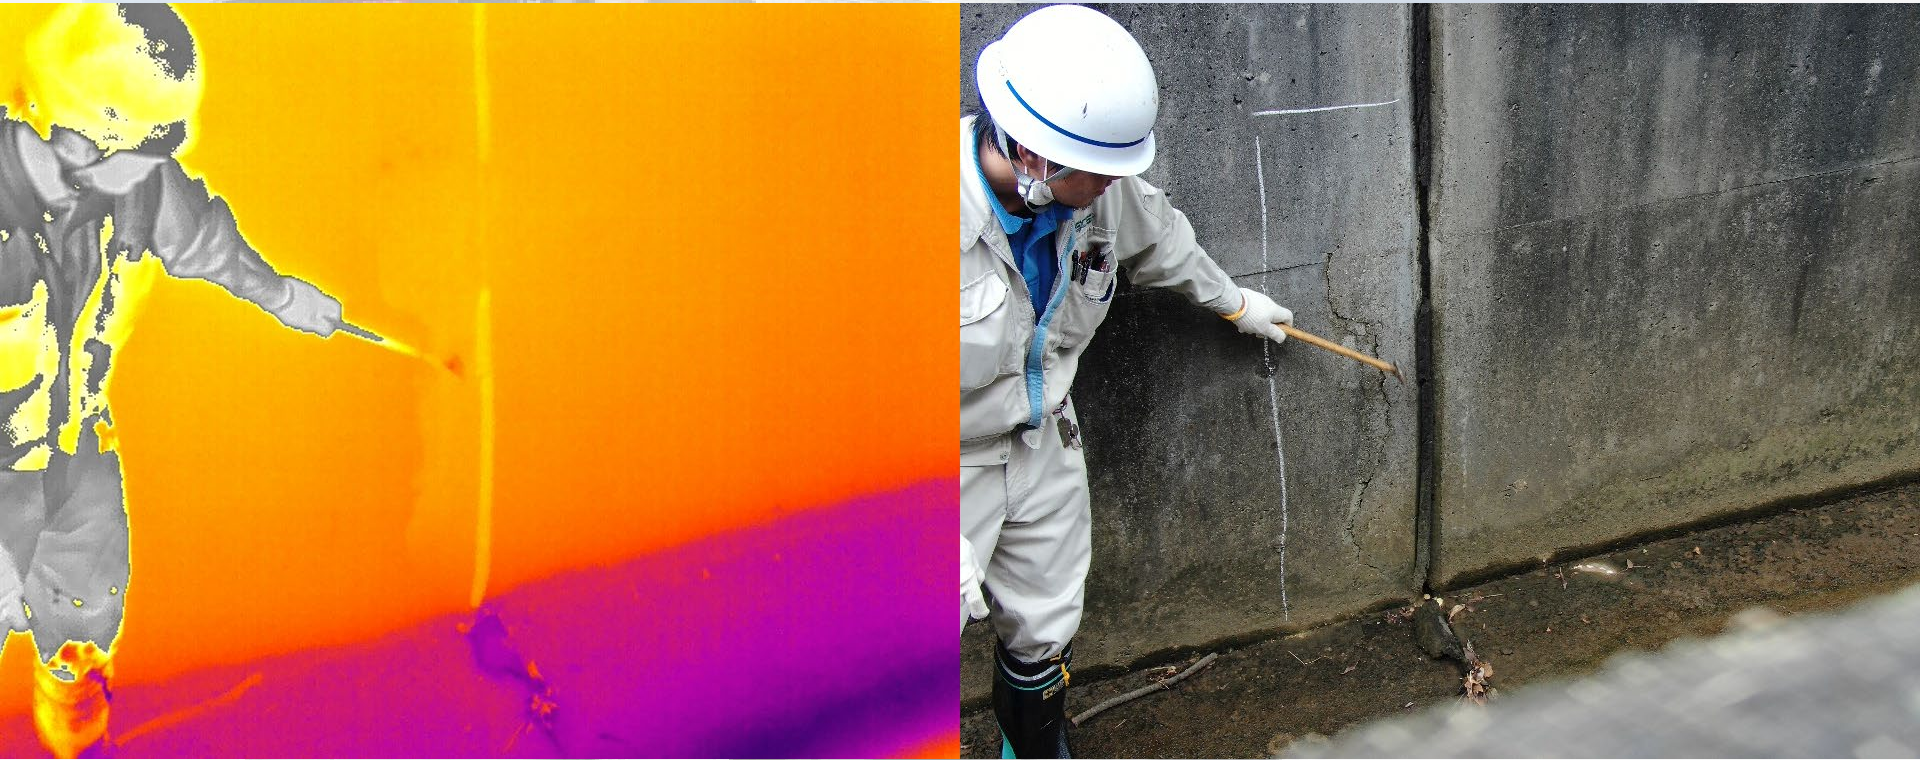
## 水路側壁（太陽光あり）

温度の高い箇所と浮きの発生箇所が概ね一致した

- 太陽光が当たらない場合、浮きはほとんど検出されない。
- 太陽光が当たらなくても、冬季であれば浮きを検出できる可能性のあることが判明した。
- コンクリート表面の温度変化は、反射光や水分等様々な要素により生じる可能性があるため、それが浮きによるものかどうかの見極めに注意が必要である。
- 同じ条件（太陽光、気温等）でも浮きを検出できない場合がある。

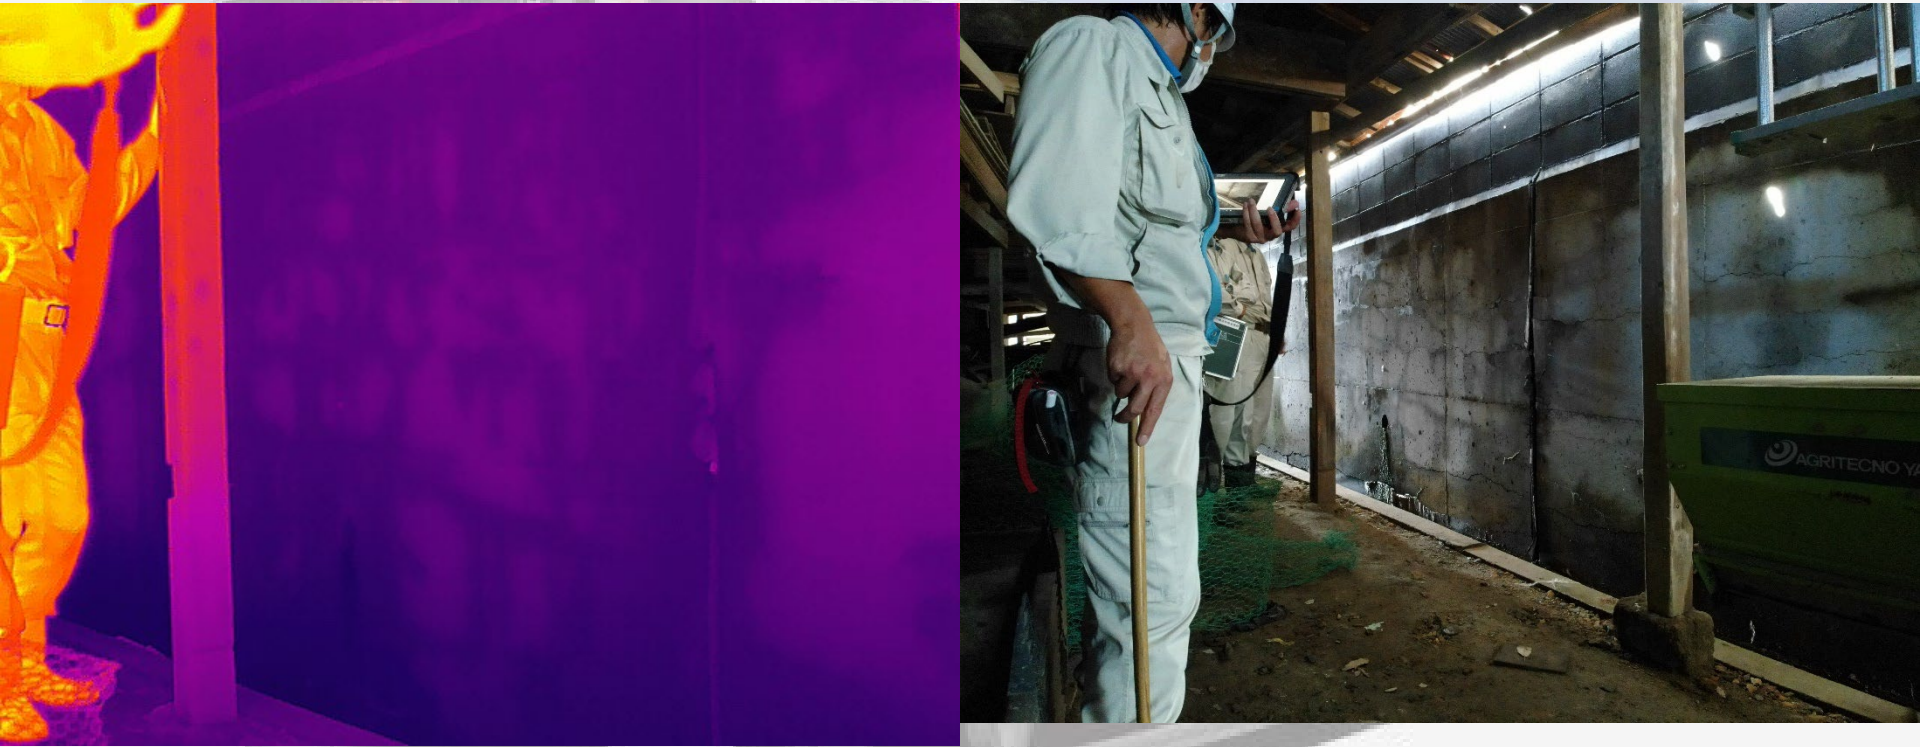
擁壁（太陽光なし）

浮きがほとんど検出されなかった

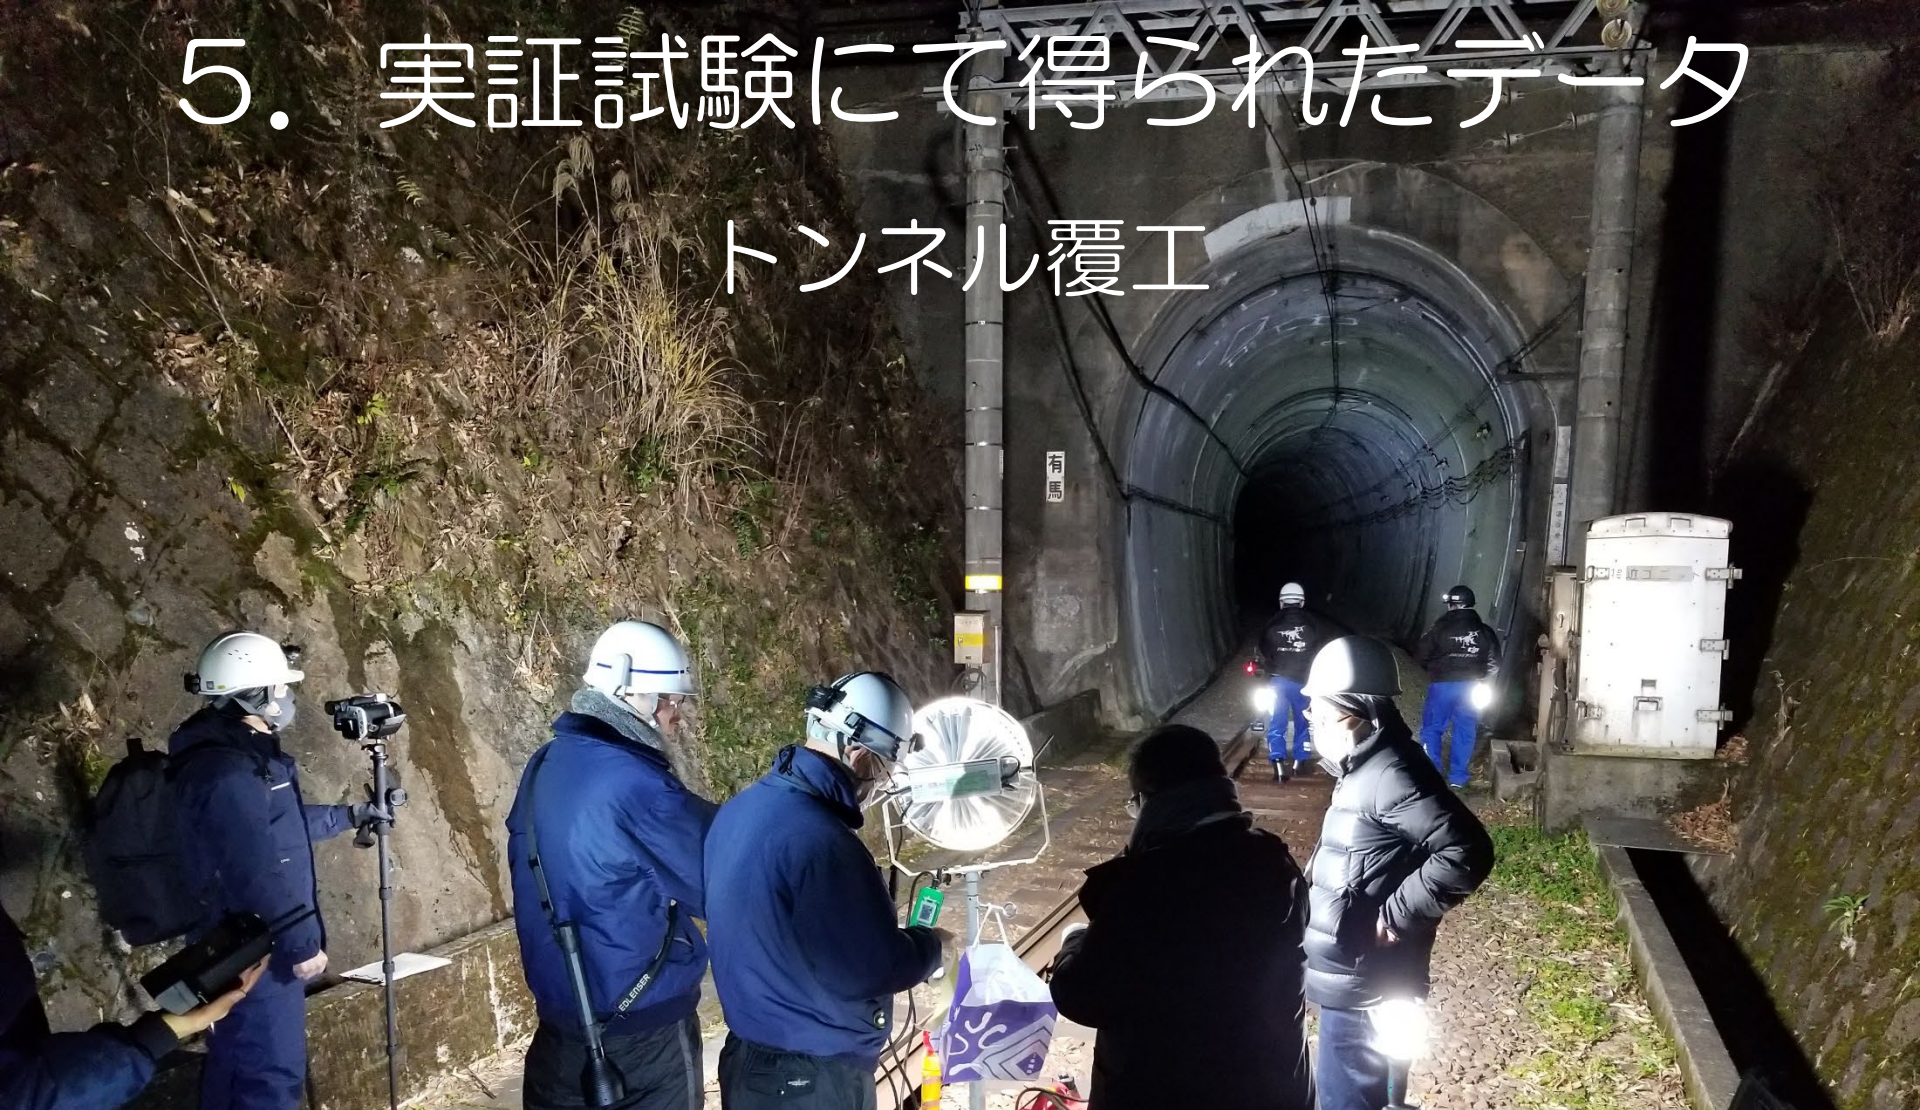
## トンネル覆工

（12月13日の試験による見解）冬季であれば、覆工表面の温度は下がる反面、地熱により覆工背面の温度は一定に保たれているため、それらの温度差により浮きを検出できる場合がある。

※浮きの部分の温度が低くなる

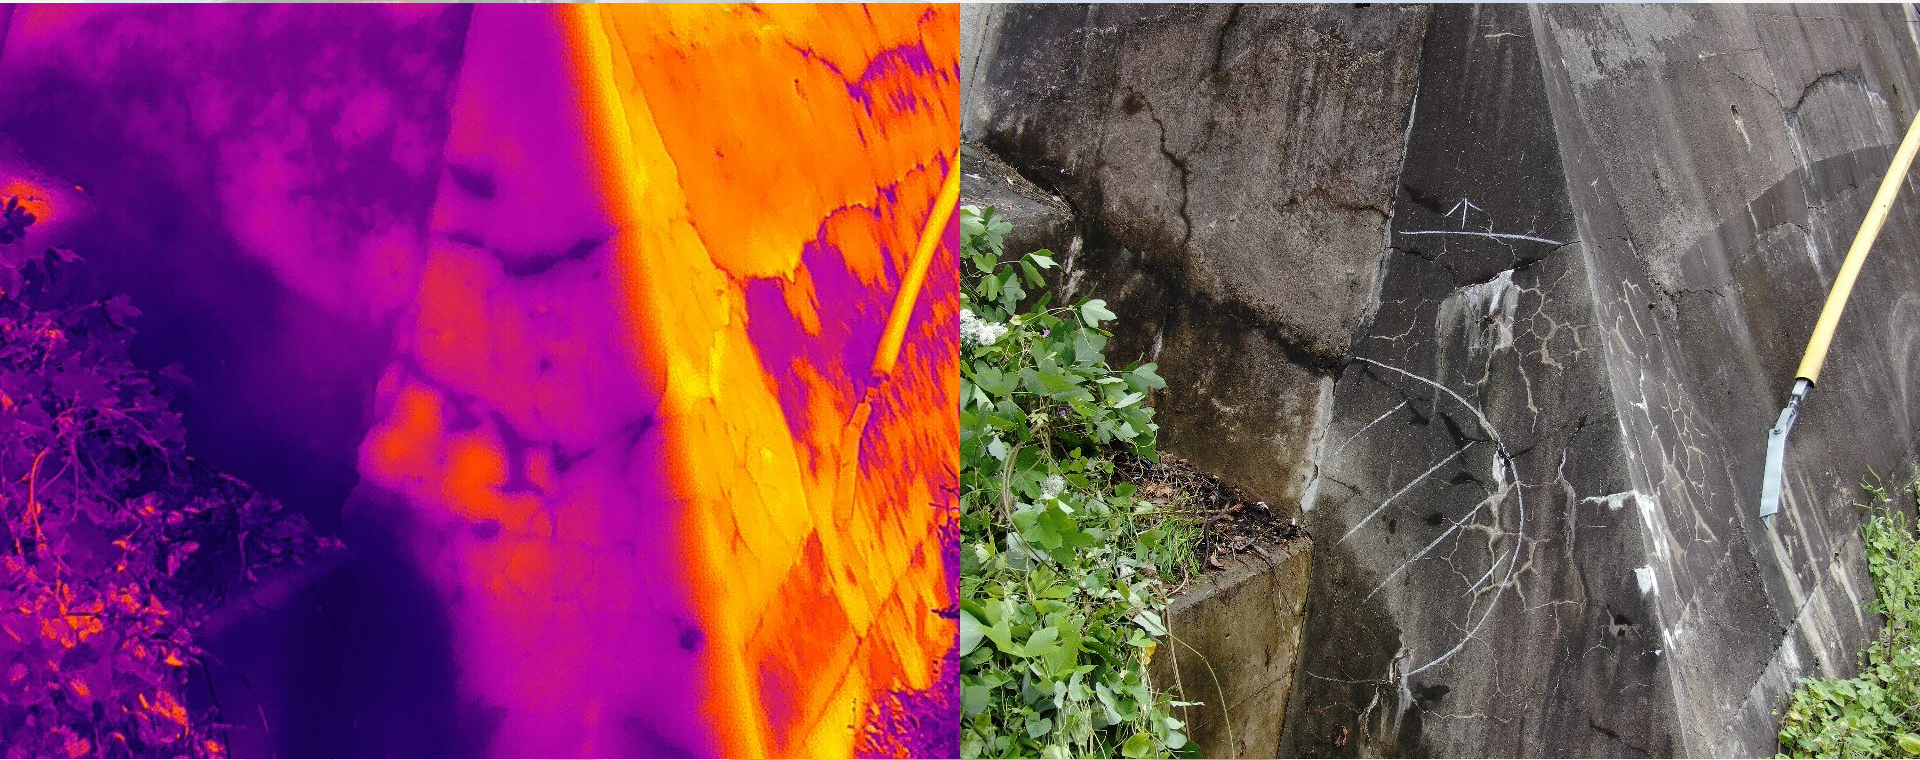
擁壁（太陽光あり）

浮きの検出が不十分だった

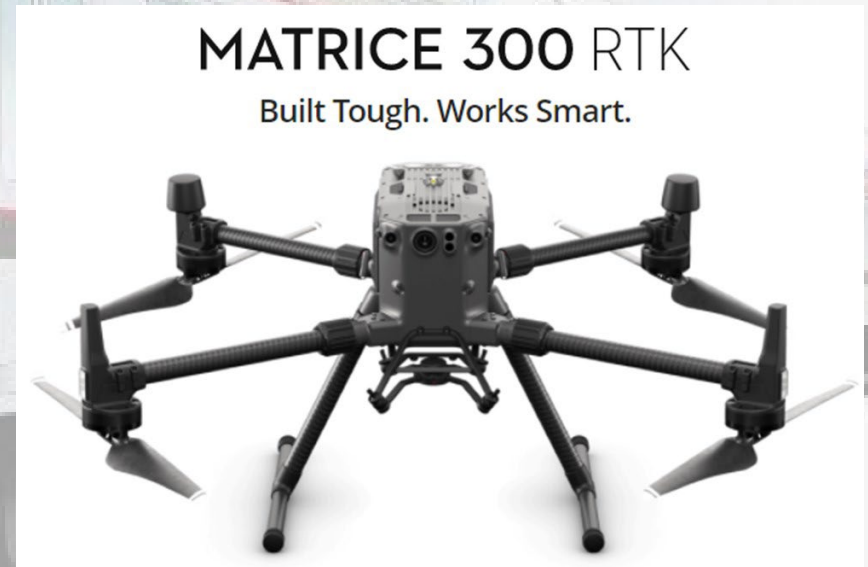
# (参考) 使用する機体の性能等

| 名称 | DJI MATRICE 300 RTK |
| 最高速度 | 82.8km/h |
| 最高到達高度 | 5,000m |
| 電波到達距離 | 8km |
| 飛行可能風速 | 15m/s |
| 最大離陸重量 | 9kg |
| 最大搭載可能重量 | 2.7kg |
| 最大使用可能時間 | 55分 |
| 推奨動作環境温度 | -20℃~50℃ |
| 防水性能 | IP45 |
| 長さ×幅×高さ | 810×670×430mm（展開状態、プロペラ除く） |

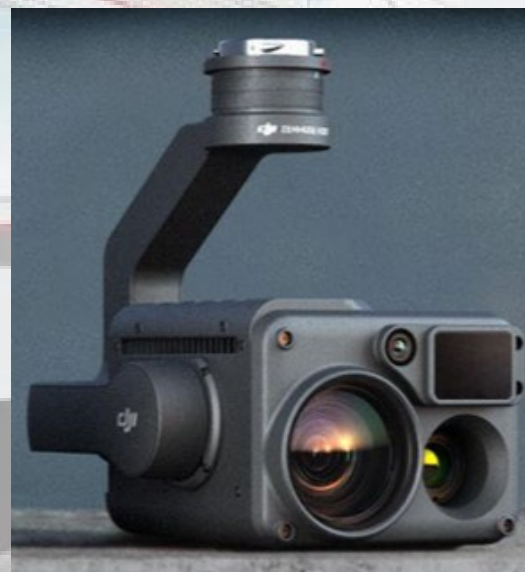
# (参考) 使用するカメラ

| 種類 | 赤外線カメラ<br>『ZENMUSE<br>H20T』 |
| 重量 | 828g |
| 保護等級 | IP44 |
| 動作温度 | -20℃～50℃ |
| レーザー安定性 | クラス1M |
| 解像度 | 640×512 |
| 安全性能・異常発生時の安全装置 | <ul style="list-style-type: none"><li>・障害物検知機能</li><li>・自動停止機能</li><li>・自動復帰機能</li><li>・衝突防止用ビーコン</li></ul> |

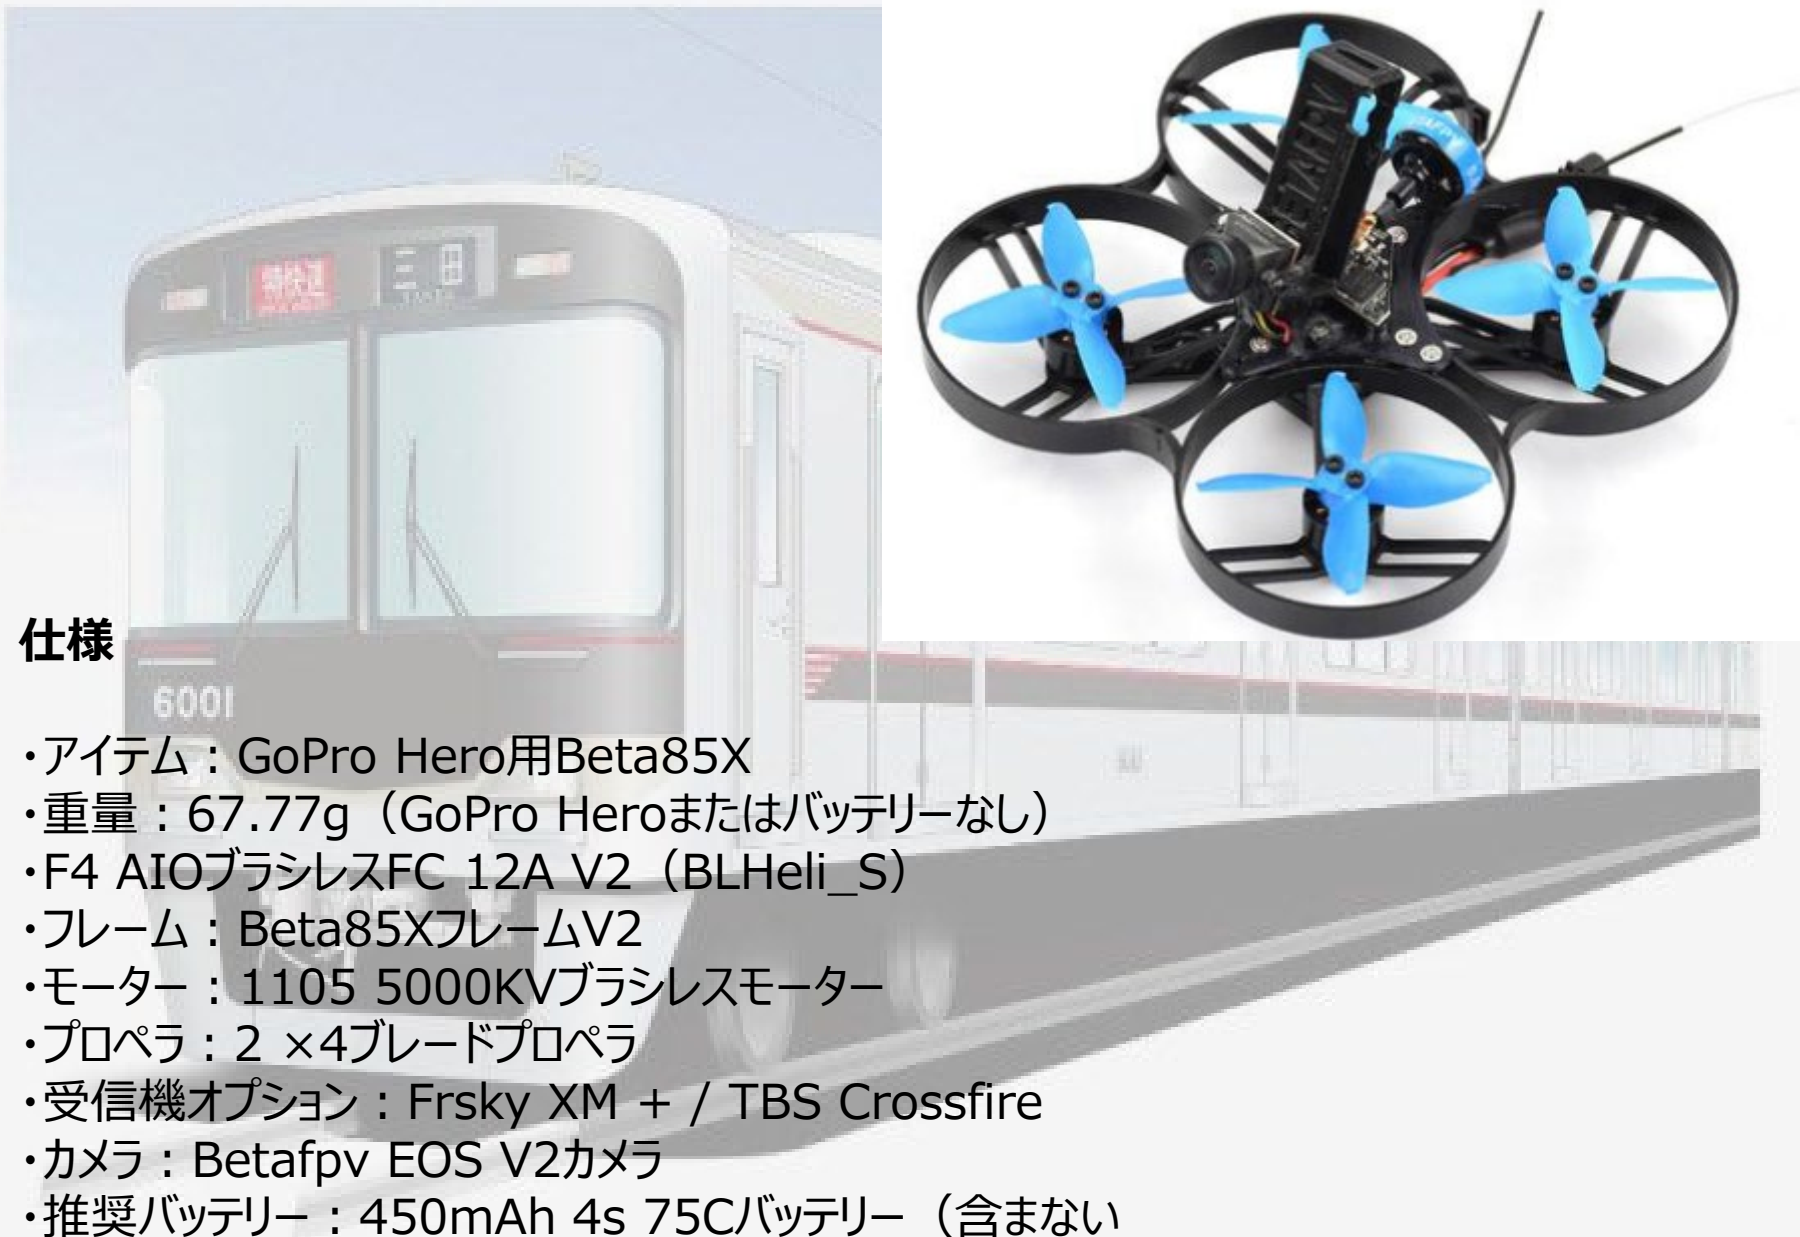
## 仕様

- ・アイテム：GoPro Hero用Beta85X
- ・重量：67.77g（GoPro Heroまたはバッテリーなし）
- ・F4 AIOブラシレスFC 12A V2（BLHeli\_S）
- ・フレーム：Beta85XフレームV2
- ・モーター：1105 5000KVブラシレスモーター
- ・プロペラ：2 × 4ブレードプロペラ
- ・受信機オプション：Frsky XM + / TBS Crossfire
- ・カメラ：Betafpv EOS V2カメラ
- ・推奨バッテリー：450mAh 4s 75Cバッテリー（含まない）
