水管橋点検におけるドローン活用の実証試験

2022年3月18日

エア・ウォーター株式会社
セブントゥーフアイブ株式会社

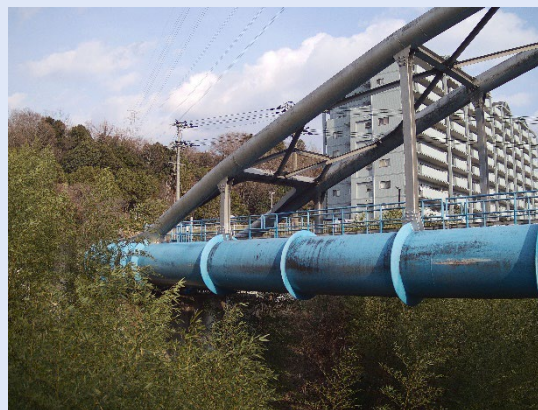
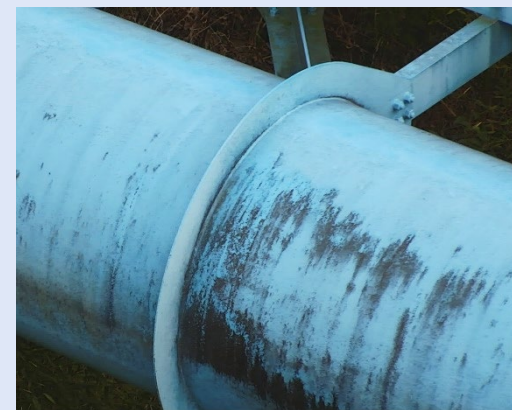
(1) 橋の上部工を平行方向へ移動しながら撮影する

- (1) 橋の上部工を平行方向へ移動しながら撮影する = 約100枚 (約1時間)
- (2) 高度を上げ、上空から橋のアーチ部分を撮影する = 約50枚 (約30分)
- (3) 橋の下に入り、上部工を下から撮影する = 約30枚 (約30分)

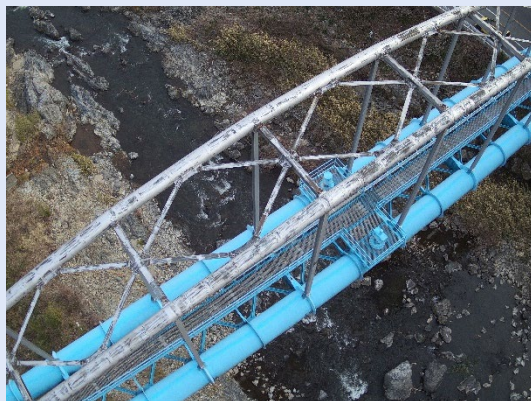
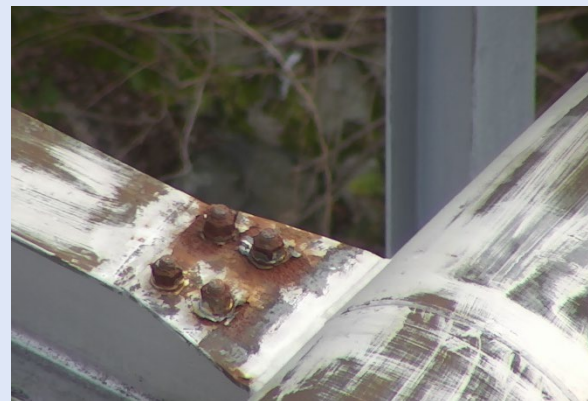
(2) 高度を上げ、上空から橋のアーチ部分を撮影する

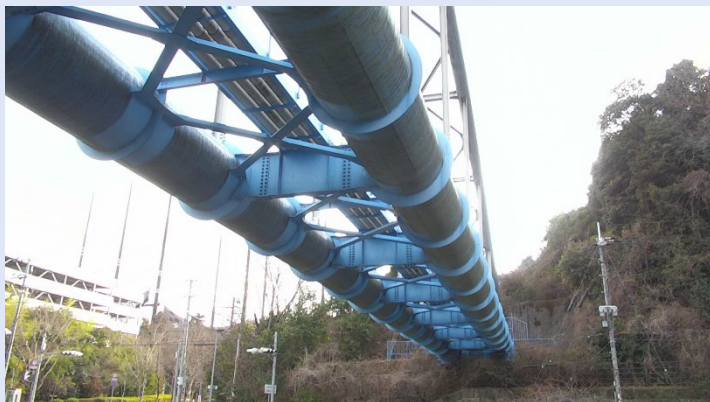
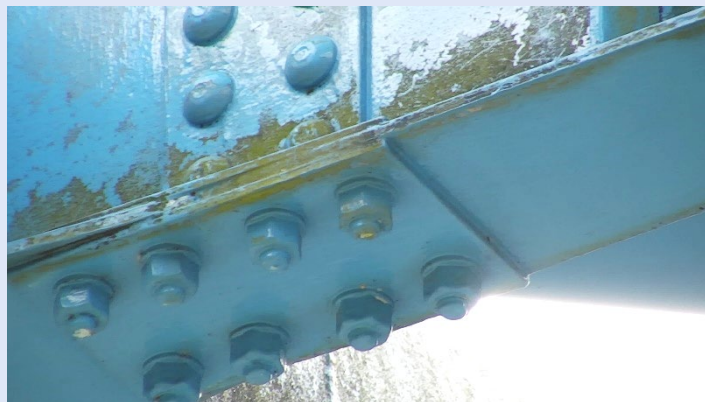
(3) 橋の下に入り、上部工を下から撮影する

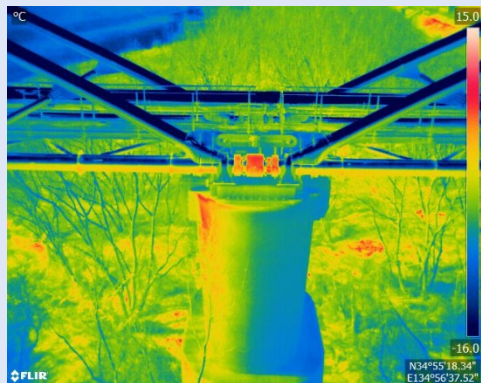
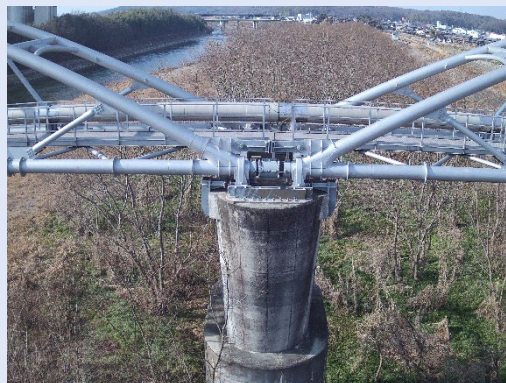
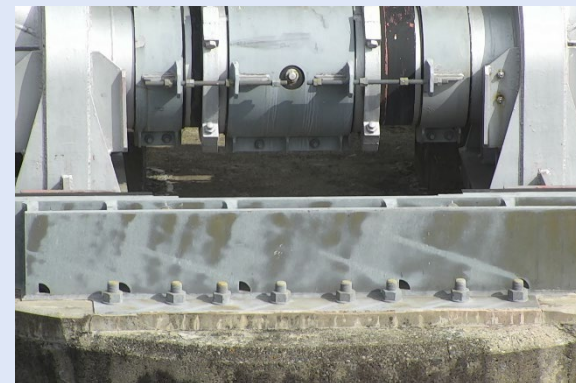
(1) 橋の上部工を平行方向へ移動しながら撮影する

- (1) 橋の上部工を平行方向へ移動しながら撮影 = 約400枚 (約1時間30分)
- (2) 上空から橋のアーチ部分を撮影 = 約200枚 (約1時間)
- (3) 上部工を橋の下から撮影 = 約200枚 (約1時間)
- (4) コンクリート製の下部工を橋の下から撮影 = 約150枚 (約1時間30分)

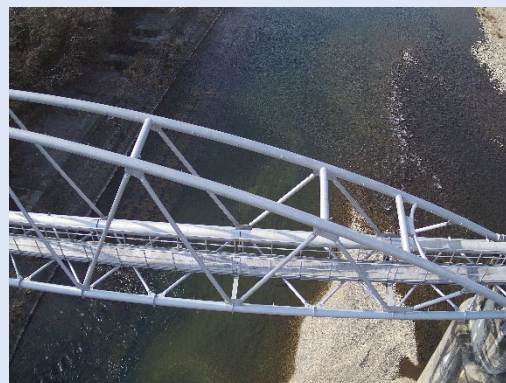
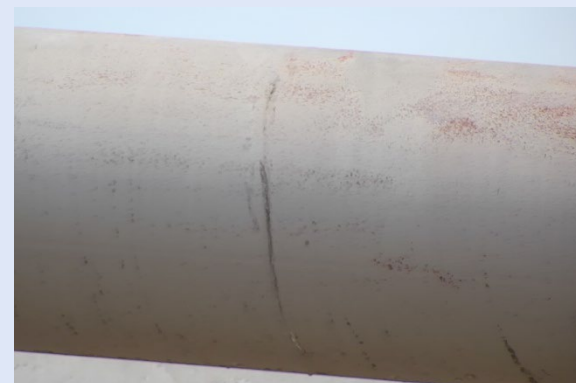
(2) 高度を上げ、上空から橋のアーチ部分を撮影する

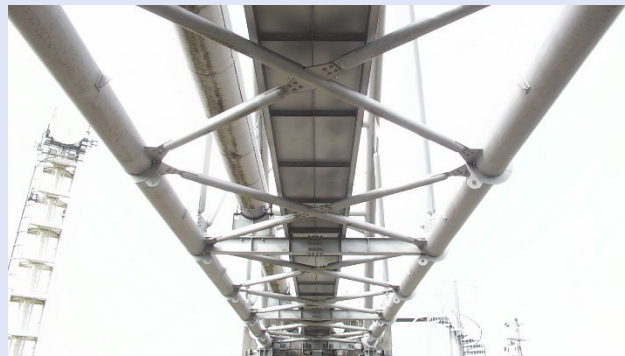
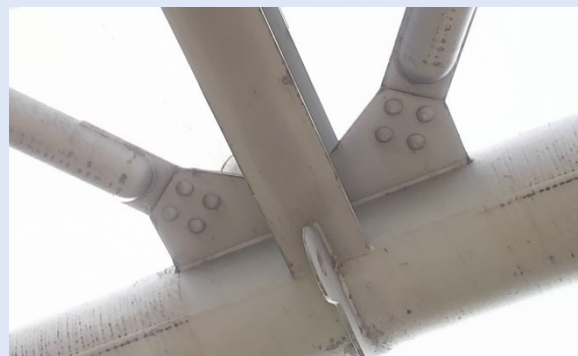
(3) 橋の下に入り、上部工を下から撮影する

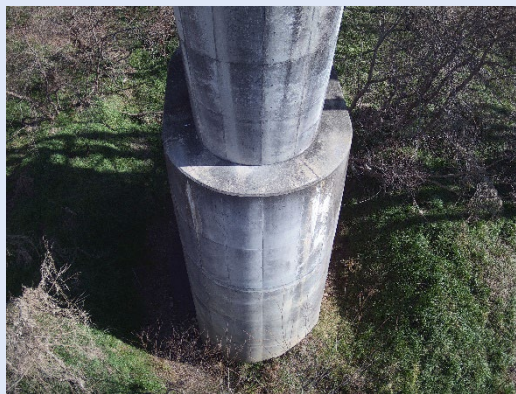
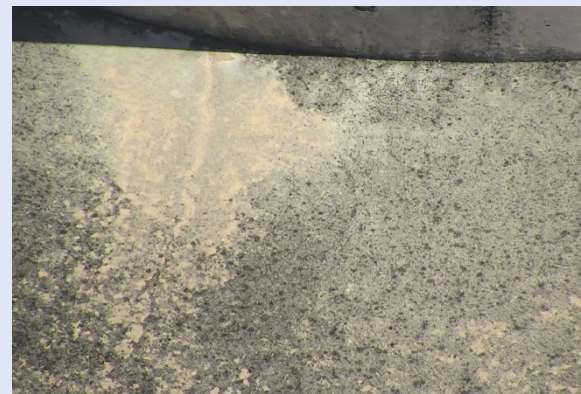
(4) 橋の下に入り、コンクリート製の下部工を一周するように撮影する

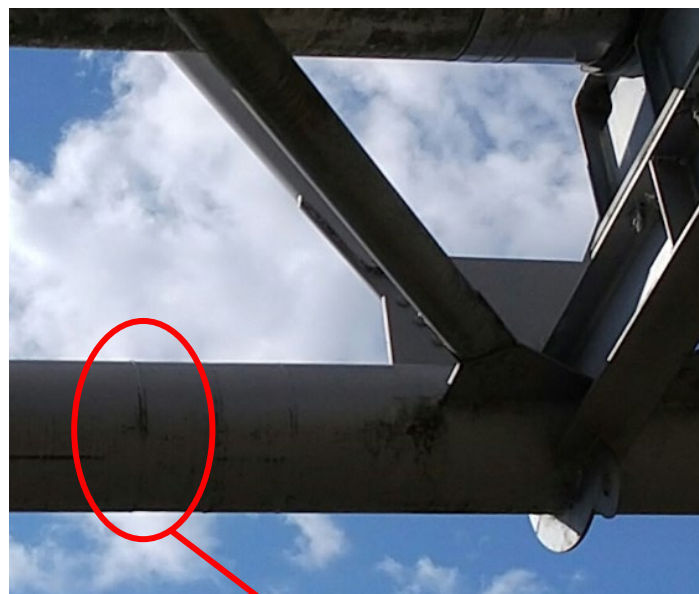
■水道管

直径：Φ400
 管厚：t=9.5mm
 材質：SUS304？
 地上：5m

■発生器(ドローンに搭載)

型番：130 k V03W
 管電圧：130 kV
 管電流：3.0mA
 照射時間：0.5s
 mAs値：1.5

■検出器(固定)

型番：CareView750Cw
 有感エリア：307.2×244.32
 画素数：2,560×2,048

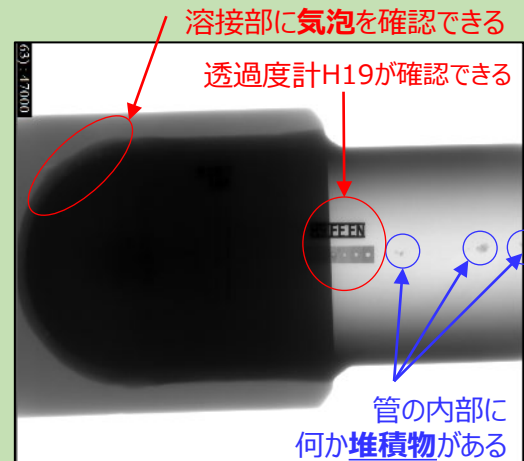
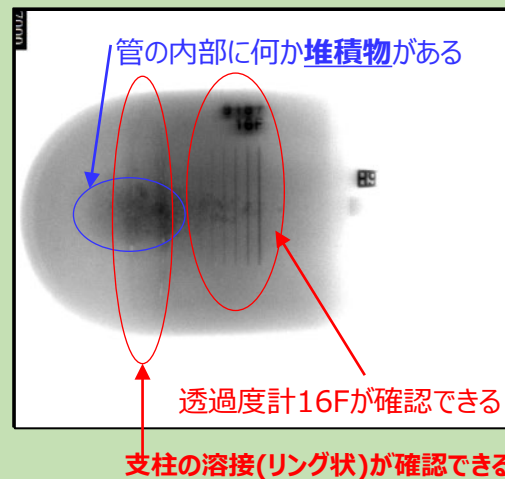
手作業でのX線実証

- 今回用意したドローンと、X線照射機、X線受信機では見えるものに限界があったが、手作業での実証によりX線で水管橋の内部を詳細に確認できることは判明した。
- 今後、ドローン、X線照射機、X線受信機の双方が小型化、高性能化していくことで、より鮮明な調査が可能になるであろう。
