# 土砂災害対策基礎調査・倒木リスク調査

## スウィフト・エックスアイ株式会社

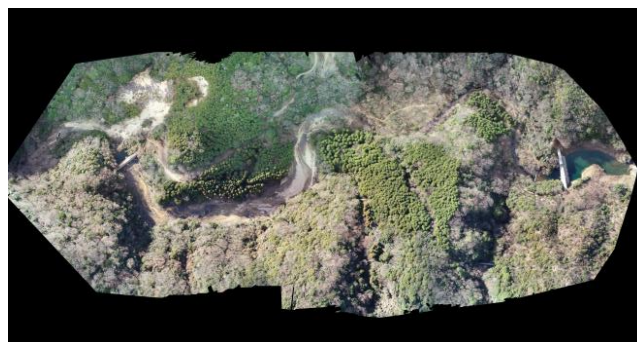
可視光デジタルオルソ画像

- ・VTOL 型固定翼機を遠隔地から離発着させ、林道沿いの立木を対象とした写真測量とNDVI画像を取得。
- ・デジタルオルソを作成し、林道沿いの立木の枯損や幹傾斜を確認。
- ・写真測量により作成したDSM データと市から提供される事前計測データより、樹高を算出。
- ・枯損、幹傾斜、樹高のデータ、NDVI解析画像より倒木危険度の高い立木が多いエリアを抽出。
