令和4年度 ドローン社会実装促進実証事業 最終有識者会議発表資料

「ドローンを活用した新しい道路舗装健全度調査の実証」

株式会社T&T

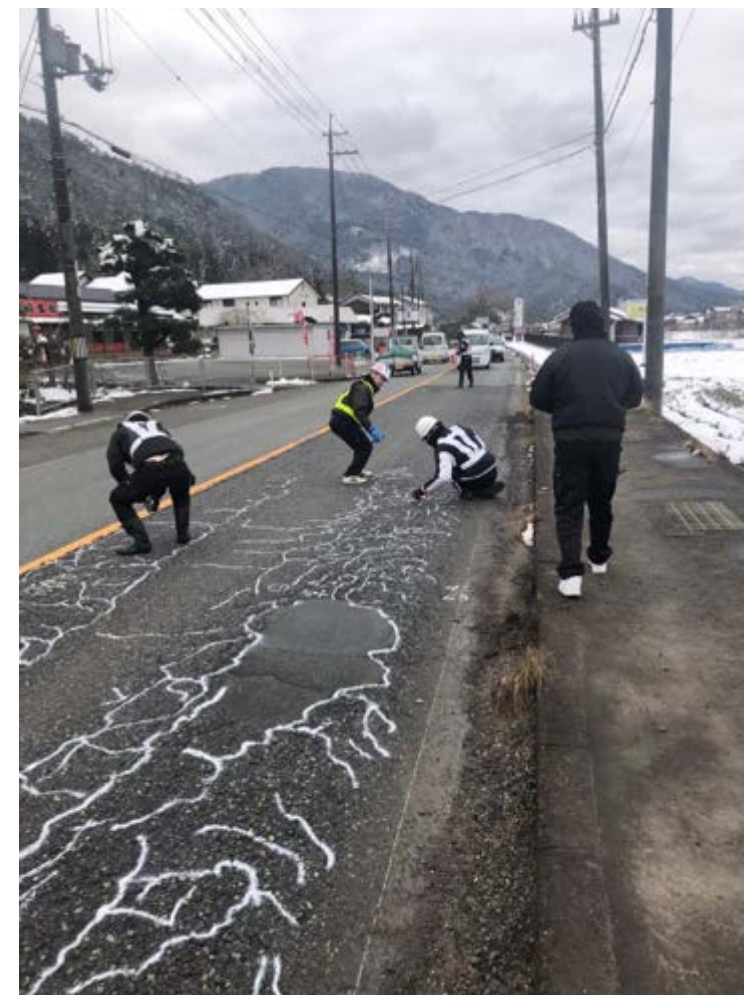
※従来の手法(スプレーによるマーキング)

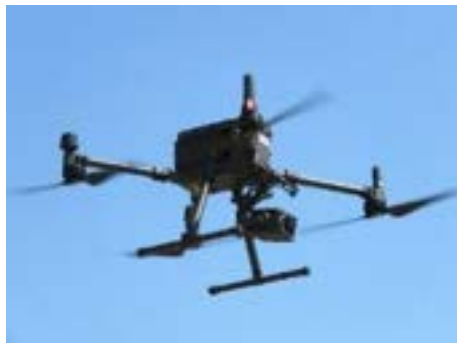
※Matrice300RTK

- ・ DJI社製DJI Mini 2、DJI社製Phantom4 Pro、DJI社製Matrice 300 RTK(カメラ：Zenmuse P1)の三機種で実施。
- ・ 飛行高度は道路直上30m、70m、直上を避けた斜め30mで実施。
- ・ 交通規制を実施し、飛行中は車両がドローンの直下に侵入しないようにした。

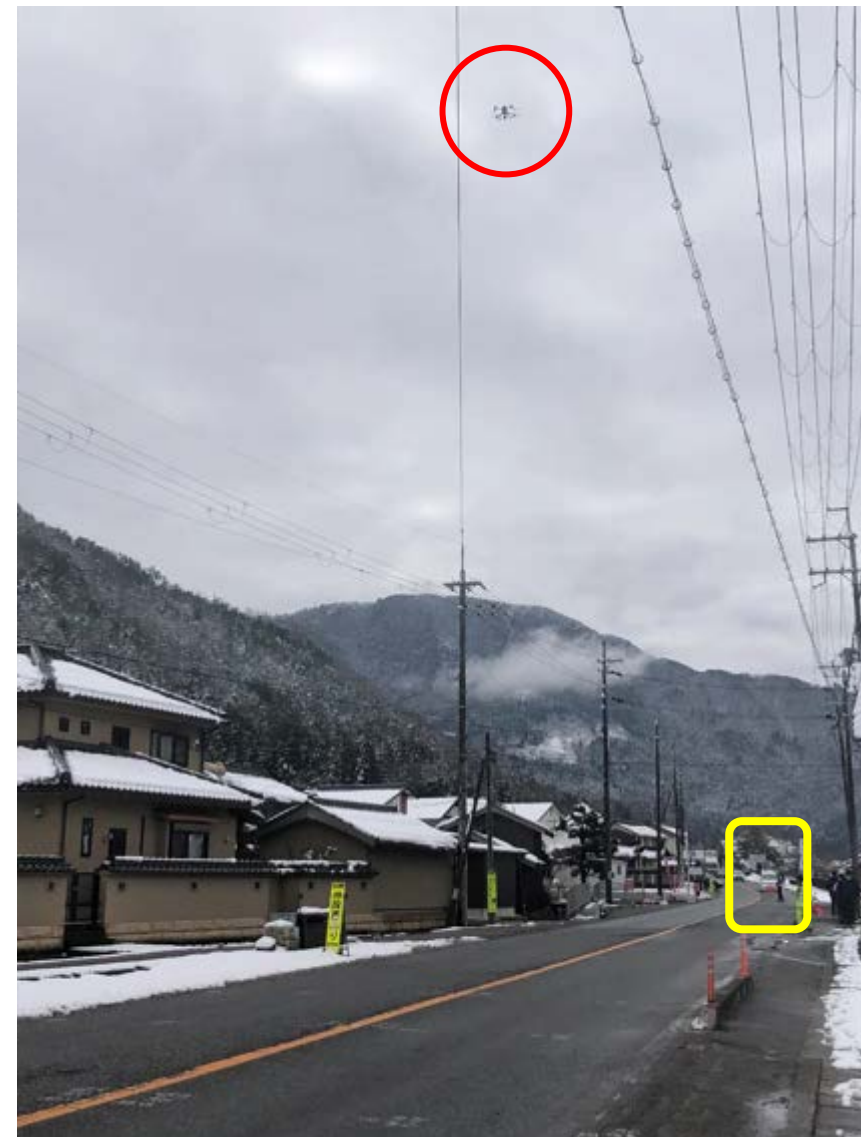
※赤丸：ドローン 黄枠：交通規制

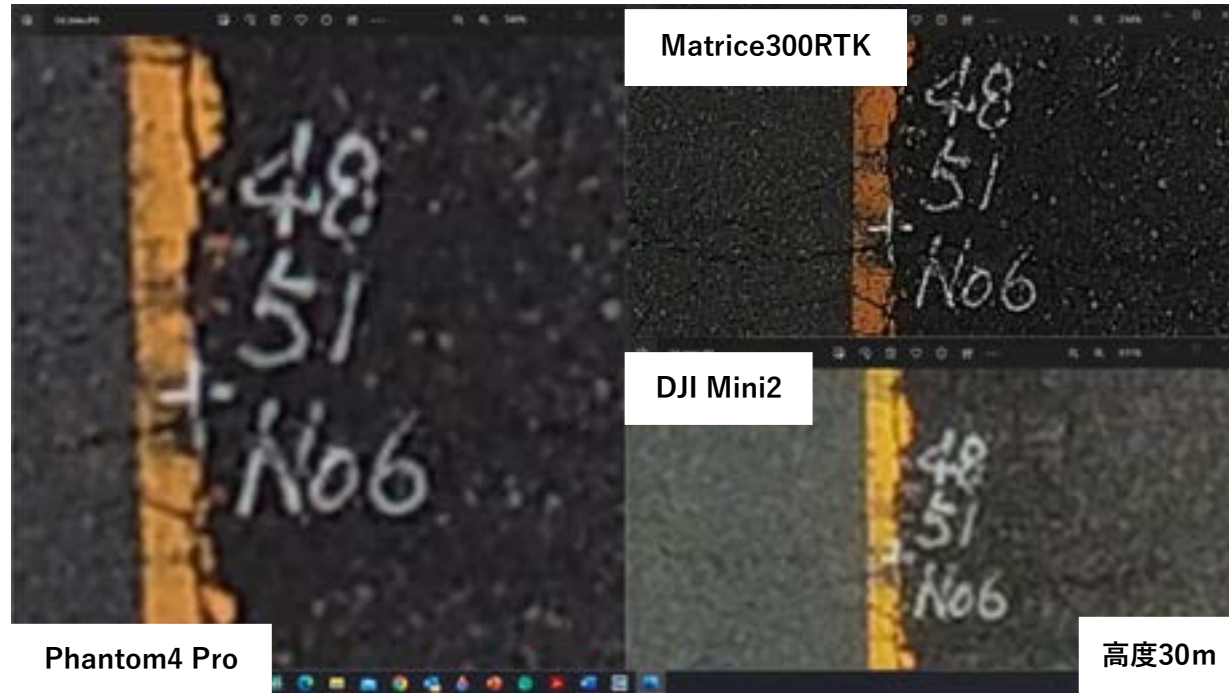
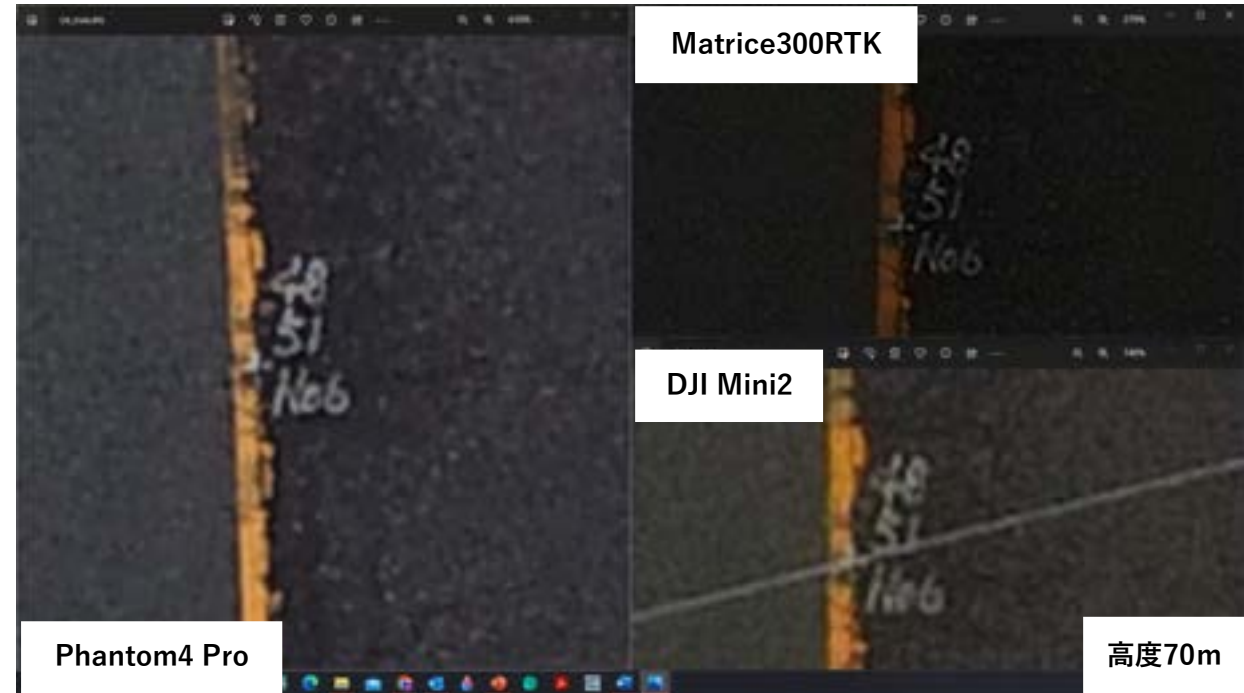
- ・機体の違い(カメラ性能)と撮影高度の違いで解像度の違いを確認した。

◆カメラ性能が低い機体で撮影する際は飛行高度を大幅に下げなくてはならないため、安全面や作業効率性の観点から運用は難しいことが分かった。

| 飛行高度/機体名 | Matrice300RTK | Phantom4 Pro | DJI Mini2 |
| 30m | GSD : 0.37mm | GSD : 1cm | GSD : 1.3cm |
| 70m | GSD : 0.86cm | GSD : 2.3cm | GSD : 3cm |

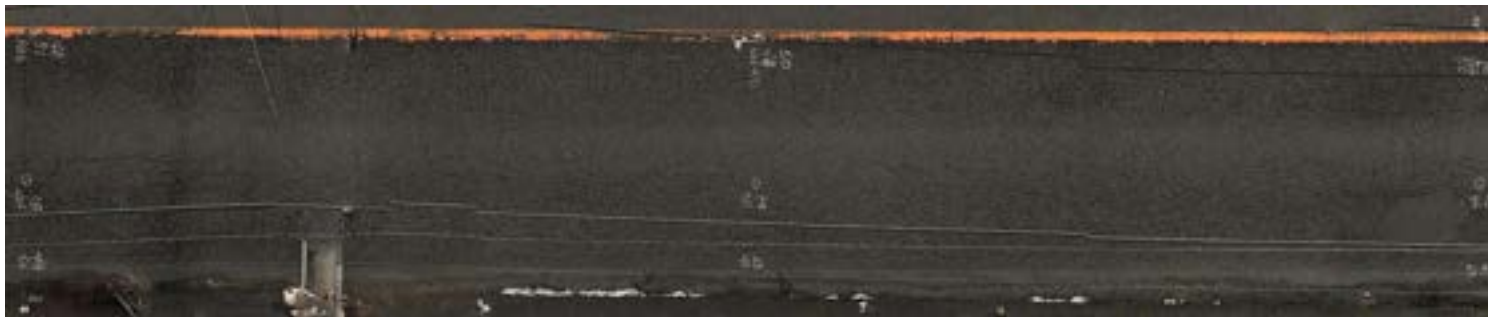
※Matrice300RTK

- ◆ひび割れ調査の基礎データであるオルソ画像に関しては全ての機種、高度で作成することが出来たが、「Phantom4 Pro」及び「DJI Mini2」で撮影したオルソ画像はひび割れ解析ソフトウェアで解析するために必要な解像度を満たしておらず、**解析する事が不可能**であった。

※高度30m道路直上のオルソ画像
