令和5年度
ドローン社会実装促進実証事業
第3回有識者会議

ドローンを用いた船舶点検実証実験 ～兵庫から世界へ～

2024年3月18日

株式会社國森 / セブントゥーファイブ株式会社

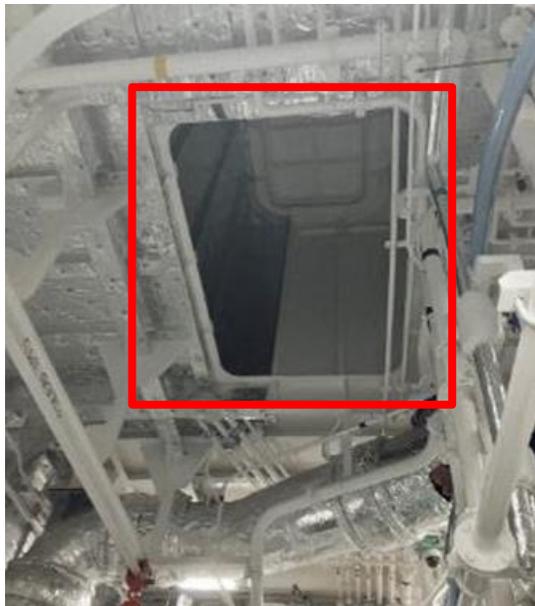
(1) E/R スカイライト

右画像赤枠内のスカイライト部の水密状態（ペイント剥がれや錆及びパッキンの状態）の確認を目的とした。飛行高度は3m程度、付近の通路より離陸させて開口部天井付近を主に撮影した。

ペイントの剥がれは所々見られたが、錆は見られなかった。問題なく飛行させられる環境であること、劣化状況を把握するのに十分な手法であることを確認できた。

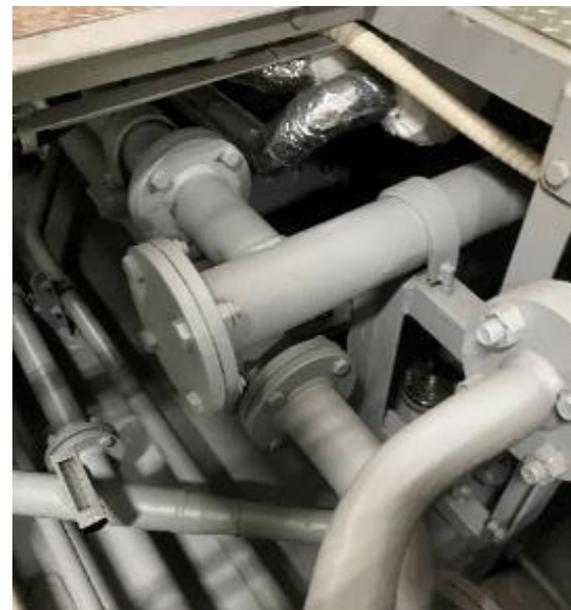
(2) E/R 床下点検

エンジンルーム前の床（下画像参照）から機体を投入し、天井高700mmの空間を飛行させた。狭所の先にある変圧器の目視確認や、床下の落下物確認を目的とした。

変圧器の目視が可能であることが確認できた。天井高700mmではあったが問題なく飛行したため、十分に点検可能な環境であるということは立証できた。

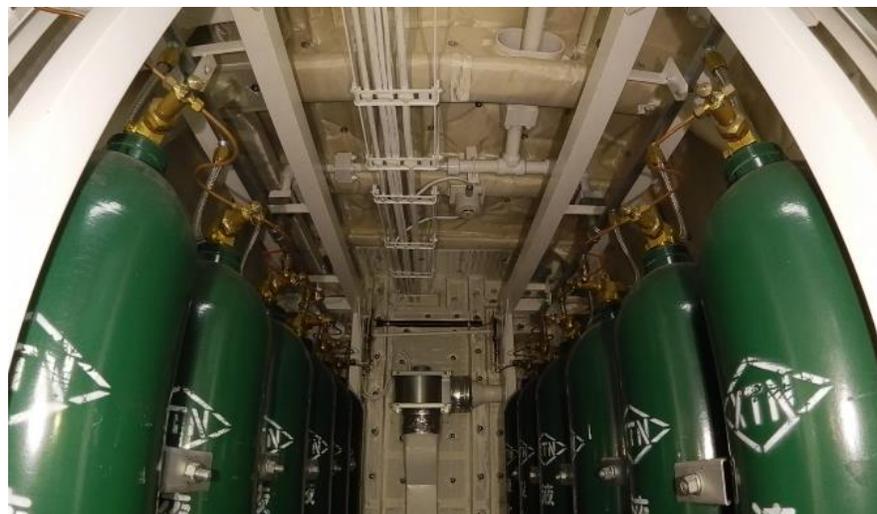
(3) CO2 ボトルルーム

CO2 シリンダー口金の状態（劣化等）の確認を目的とした。別室より離陸して通路を飛行、CO2 シリンダーが保管されている室内へ直接アクセスして対象物を撮影した。飛行高度1.5m程度。

別室から離陸して、CO2 シリンダー口金の状態が確認できた。立入禁止区域であったとしても同様に、遠隔地から状態確認が可能であることが立証できた。

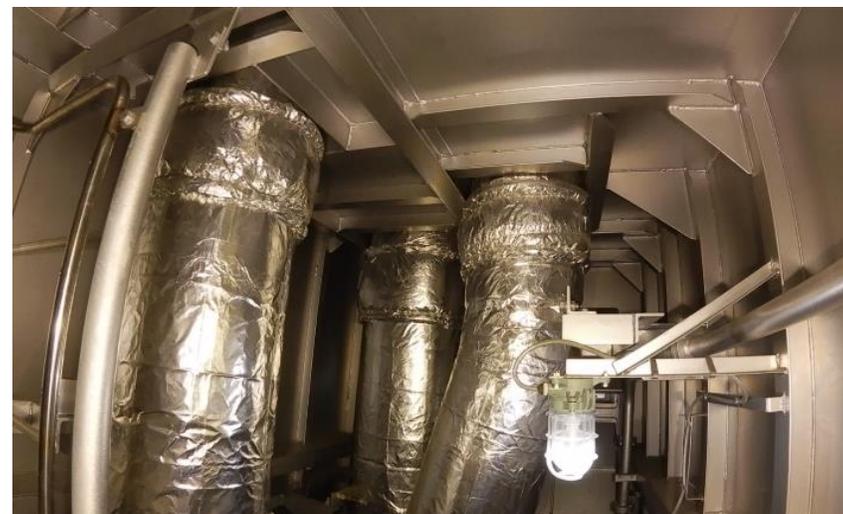
(4) 煙突内部

追加で撮影を実施した。天井付近の照明やダクトの劣化状況などを確認した。設備出入口付近にて離陸し、天井付近まで上昇して撮影した。飛行高度は4m程度。

通常の点検では近寄って確認することが難しい天井付近においても、ドローンで安全に点検できることが確認できた。

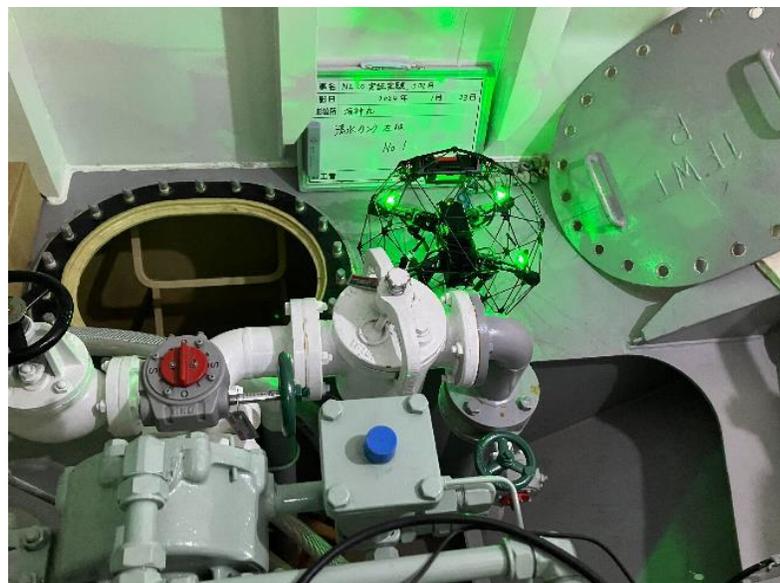
(5) No.1 清水タンク（表側バウスラスター付近）

タンク内ペイント状態及び錆の有無、汚れや不要物の有無などの確認を目的とした。タンク外から離陸して直接タンク内へ進入、飛行高度1m前後で撮影を行った。

天井が結露しており湿度の高い環境だったが、撮影が可能であることが分かった。天井面と比較して、床面の汚れが目立った。

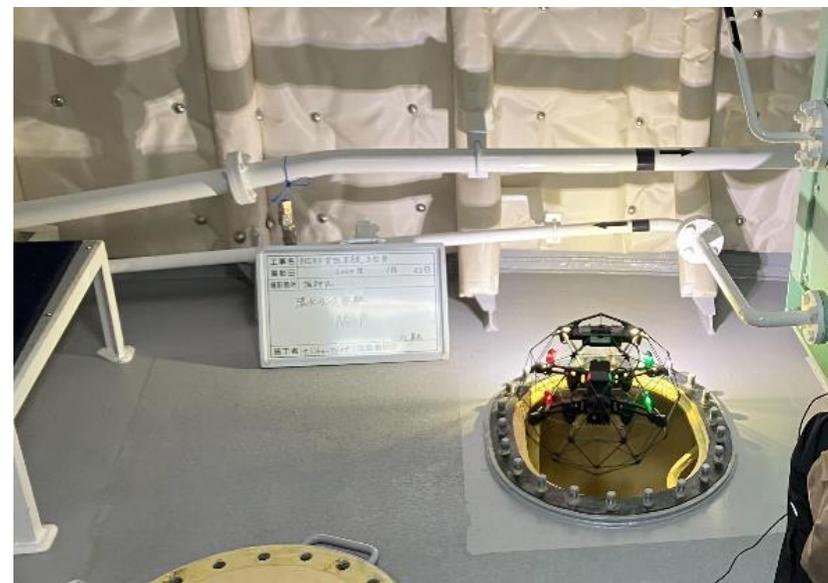
(6) No.2 清水タンク（操舵機手前）

No.1と同様にタンク内ペイント状態及び錆の有無、汚れや不要物の有無などの確認を目的とした。タンク外から離陸して直接タンク内へ進入、飛行高度1m前後で撮影を行った。

No.1と同様に天井が結露しており湿度の高い環境だったが、撮影は問題なく実施できた。No.2と比較して、床面の汚れが少なかった。

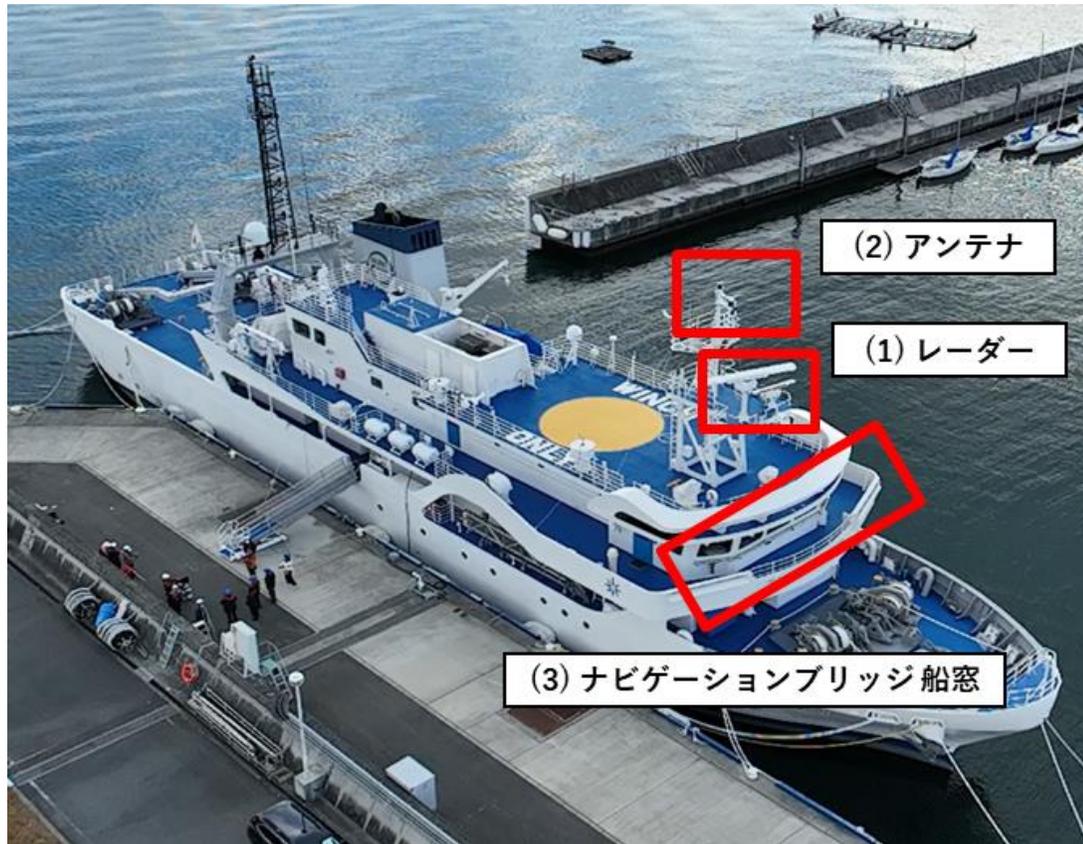
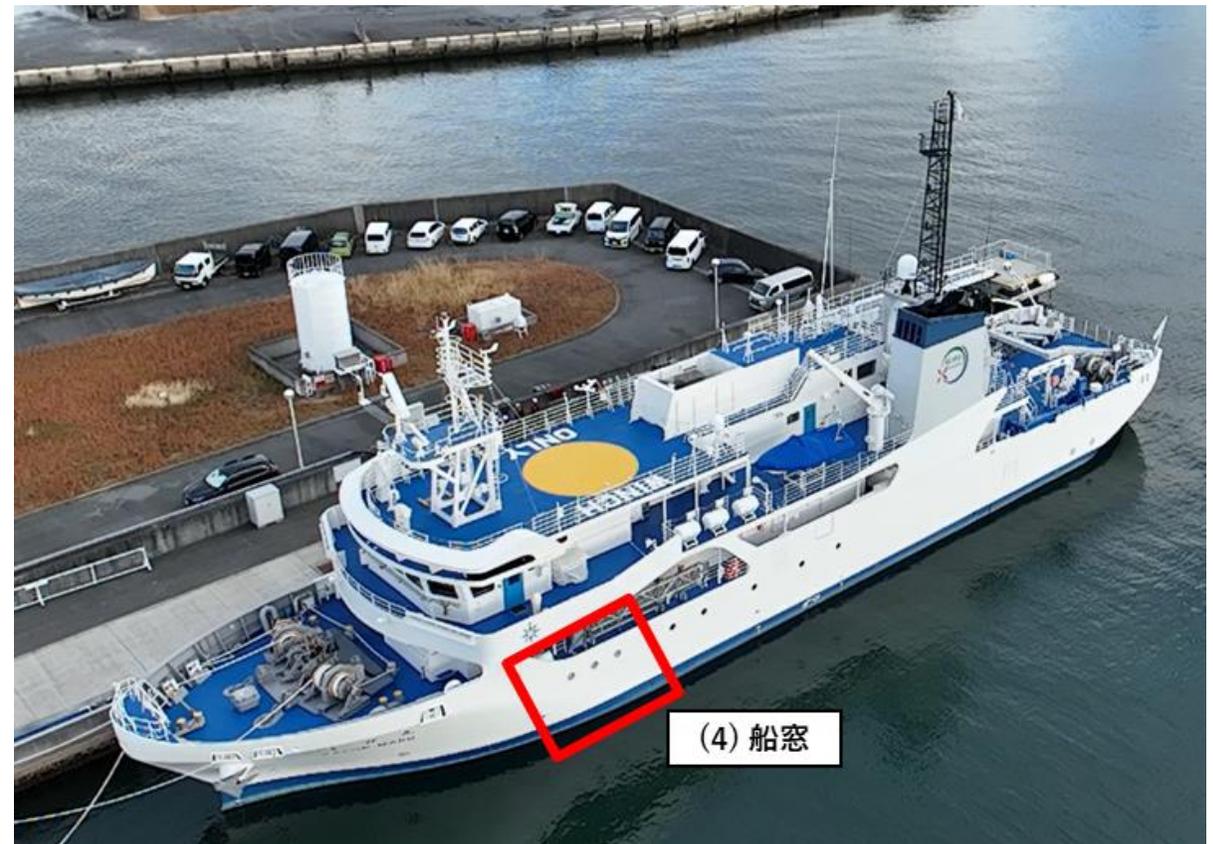
外装の錆や塗装の剥がれなどの劣化状態を確認することを目的とした。対象物を拡大して撮影するにあたって、安全を確保しつつ対象を鮮明に撮影できる最適な高度として、飛行高度を最大30m程度に設定した。また、離着陸地点は船舶横の岸に設定した。

(1) レーダー (2) アンテナ (3) ナビゲーションブリッジ 船窓 (4) 船窓
の順に撮影を行った。

撮影対象となる船舶から20m～30m程度離れた空中から、カメラをズームさせて撮影した。安全を保てる距離からでも、問題なく錆や塗装剥がれの状況を把握することができた。

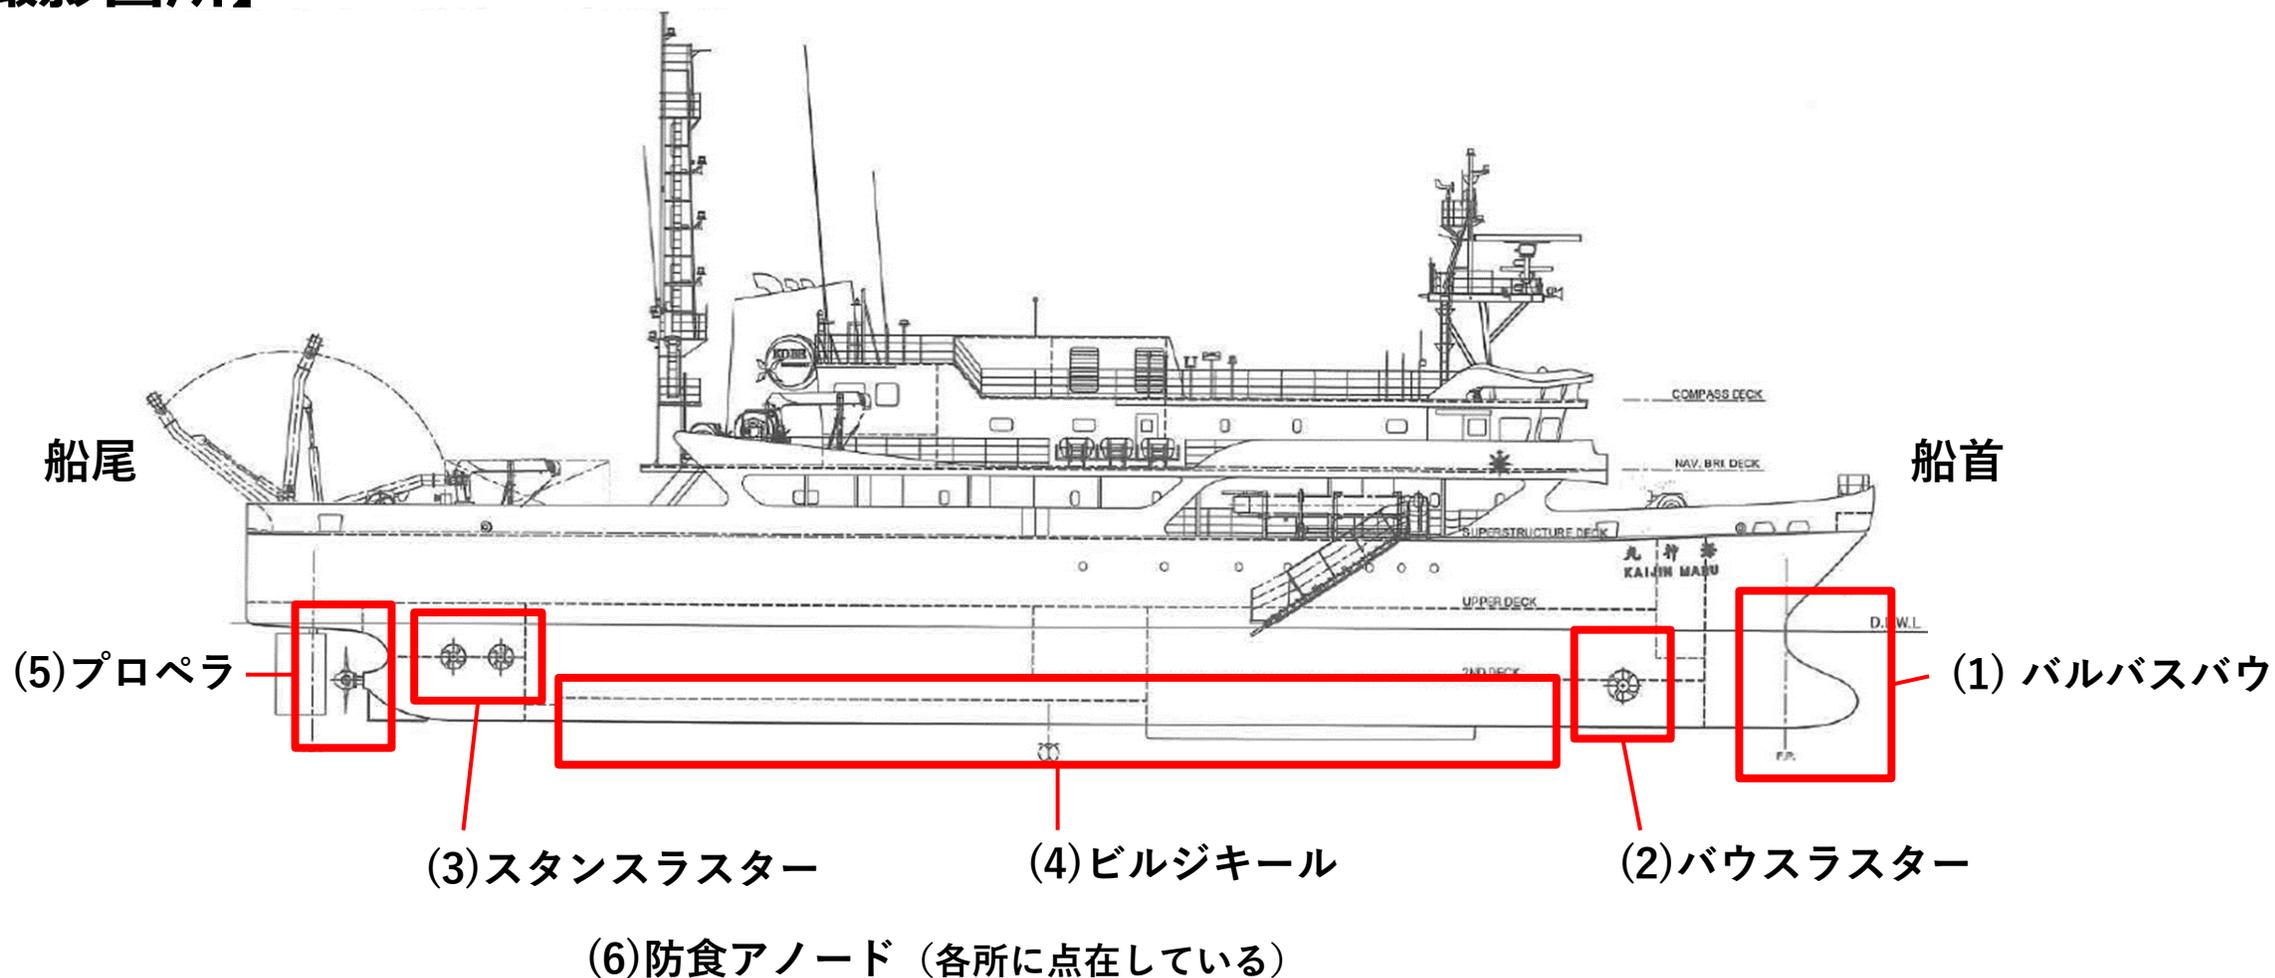
錆や塗装の剥がれなどの劣化状態や、付着物の有無を確認することを目的とした。
水深は最深で約4mであり、この深度で船底まで撮影することができた。

対象まで数十センチメートルまで接近して撮影を行うことで、錆や塗装剥がれなどの劣化状況や、付着物の状態を詳細に確認することができた。前半は岸から、後半は船上から機体を投入した。これにより、運航中の船舶が沖合で停泊している船上から、水中ドローンを投入して点検を行うことが可能であるという立証ができた。
