安全装置と保険を通じた ドローン社会実装促進事業

>>最終報告資料

提案者：株式会社GOFLY

共同事業者：東京海上日動火災保険株式会社 / 日本化薬株式会社 / 株式会社ダスキン

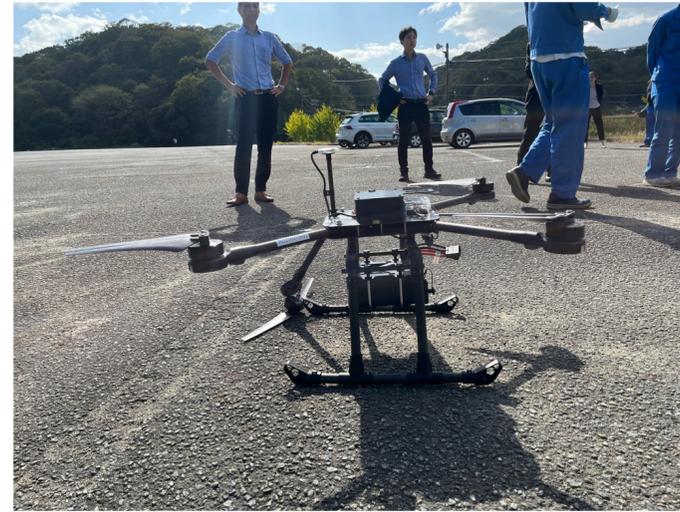
正面

高度	パラシュート有り		パラシュート無し	
30m	実験方法 実際にドローンを落下させて実施	報告 中間報告済	実験方法 解析環境で落下実験を実施	報告 最終報告会で報告予定
	実験結果 着地時の機体の体勢が悪く機体の一部が損傷したが、自由落下と比べると損傷度合いに大きな違いがあることが明確となった。		実験結果 全損を確認した。	
140m	実験方法 実際にドローンを落下させて実施	報告 中間報告で一部報告済 最終報告会で一部報告予定	実験方法 解析環境で落下実験を実施	報告 最終報告会で報告予定
	実験結果 風に流されドローン機体が木に引っかかってしまい実験失敗。ただし高度140mからの降下速度が約4m/sだったことが計測できたため、解析環境で近い条件でのシミュレーションを行うことができた。		実験結果 全損を確認した。

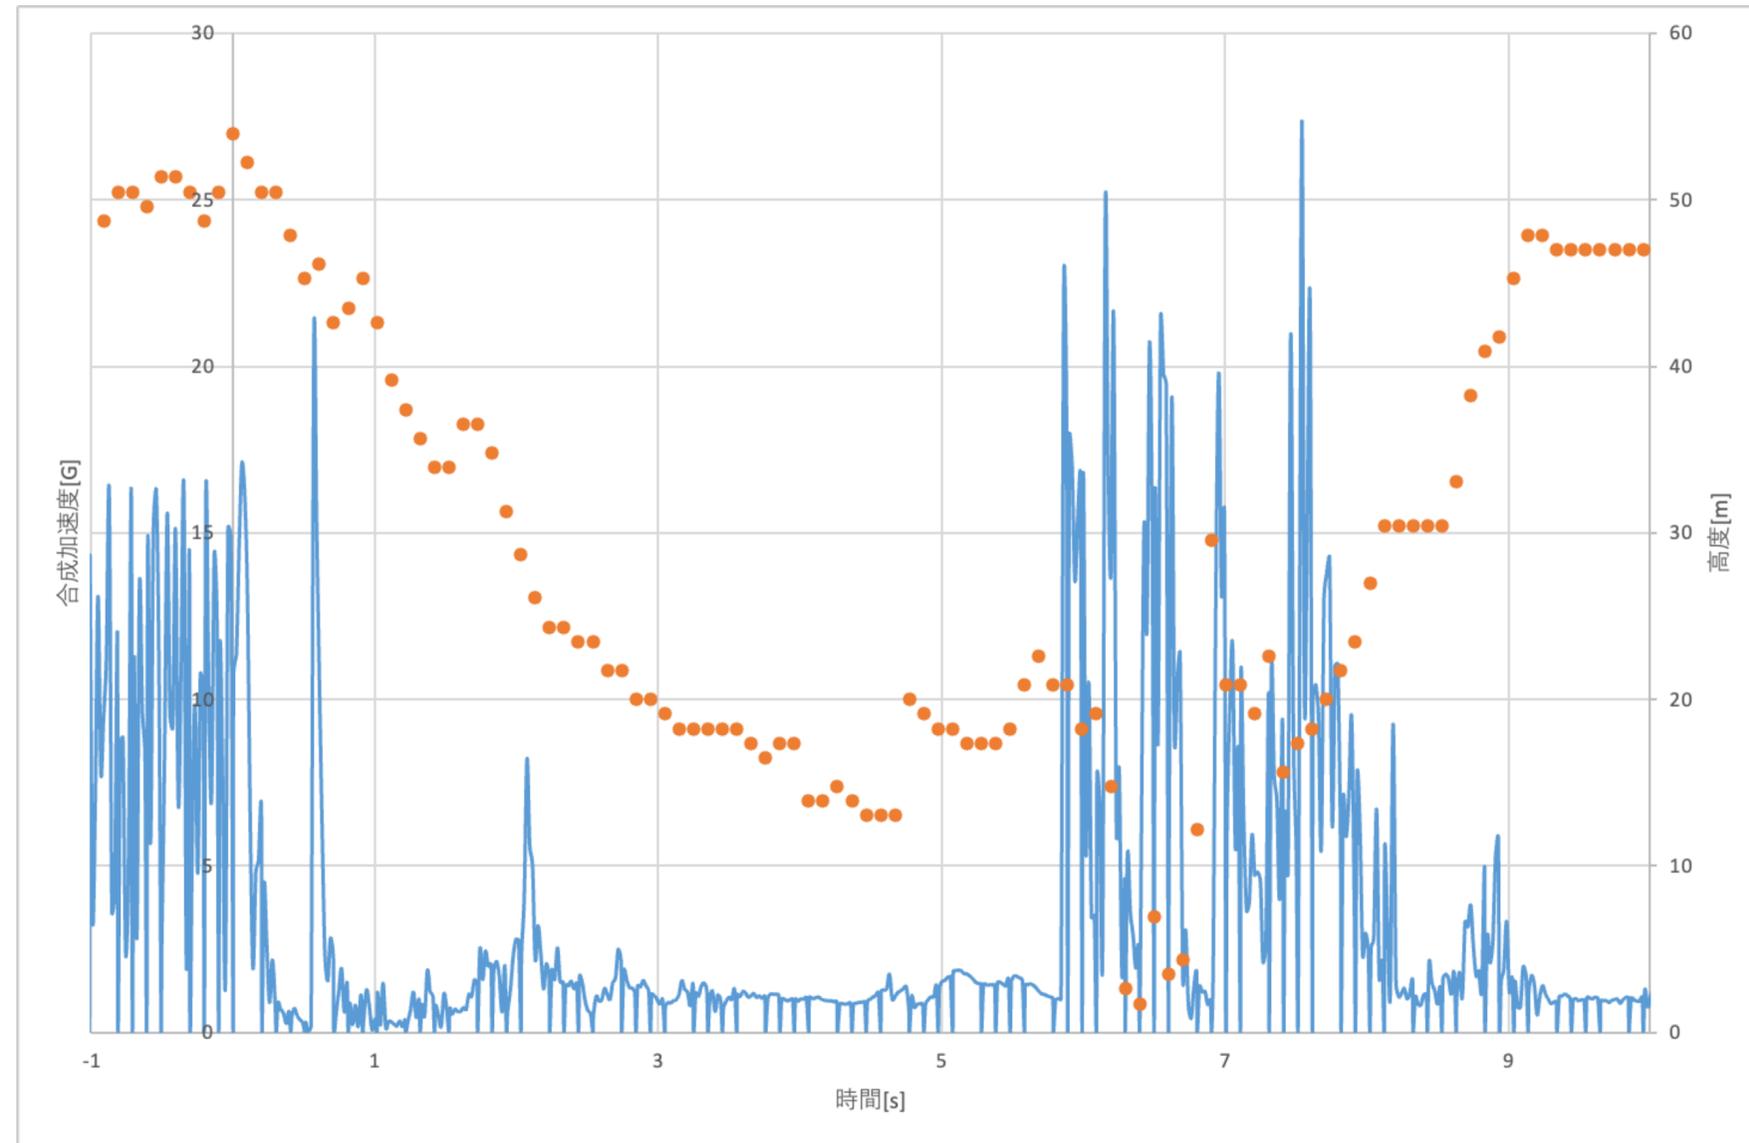
パラシュート降下させた機体に搭載していたMSR(データロガー)のグラフ

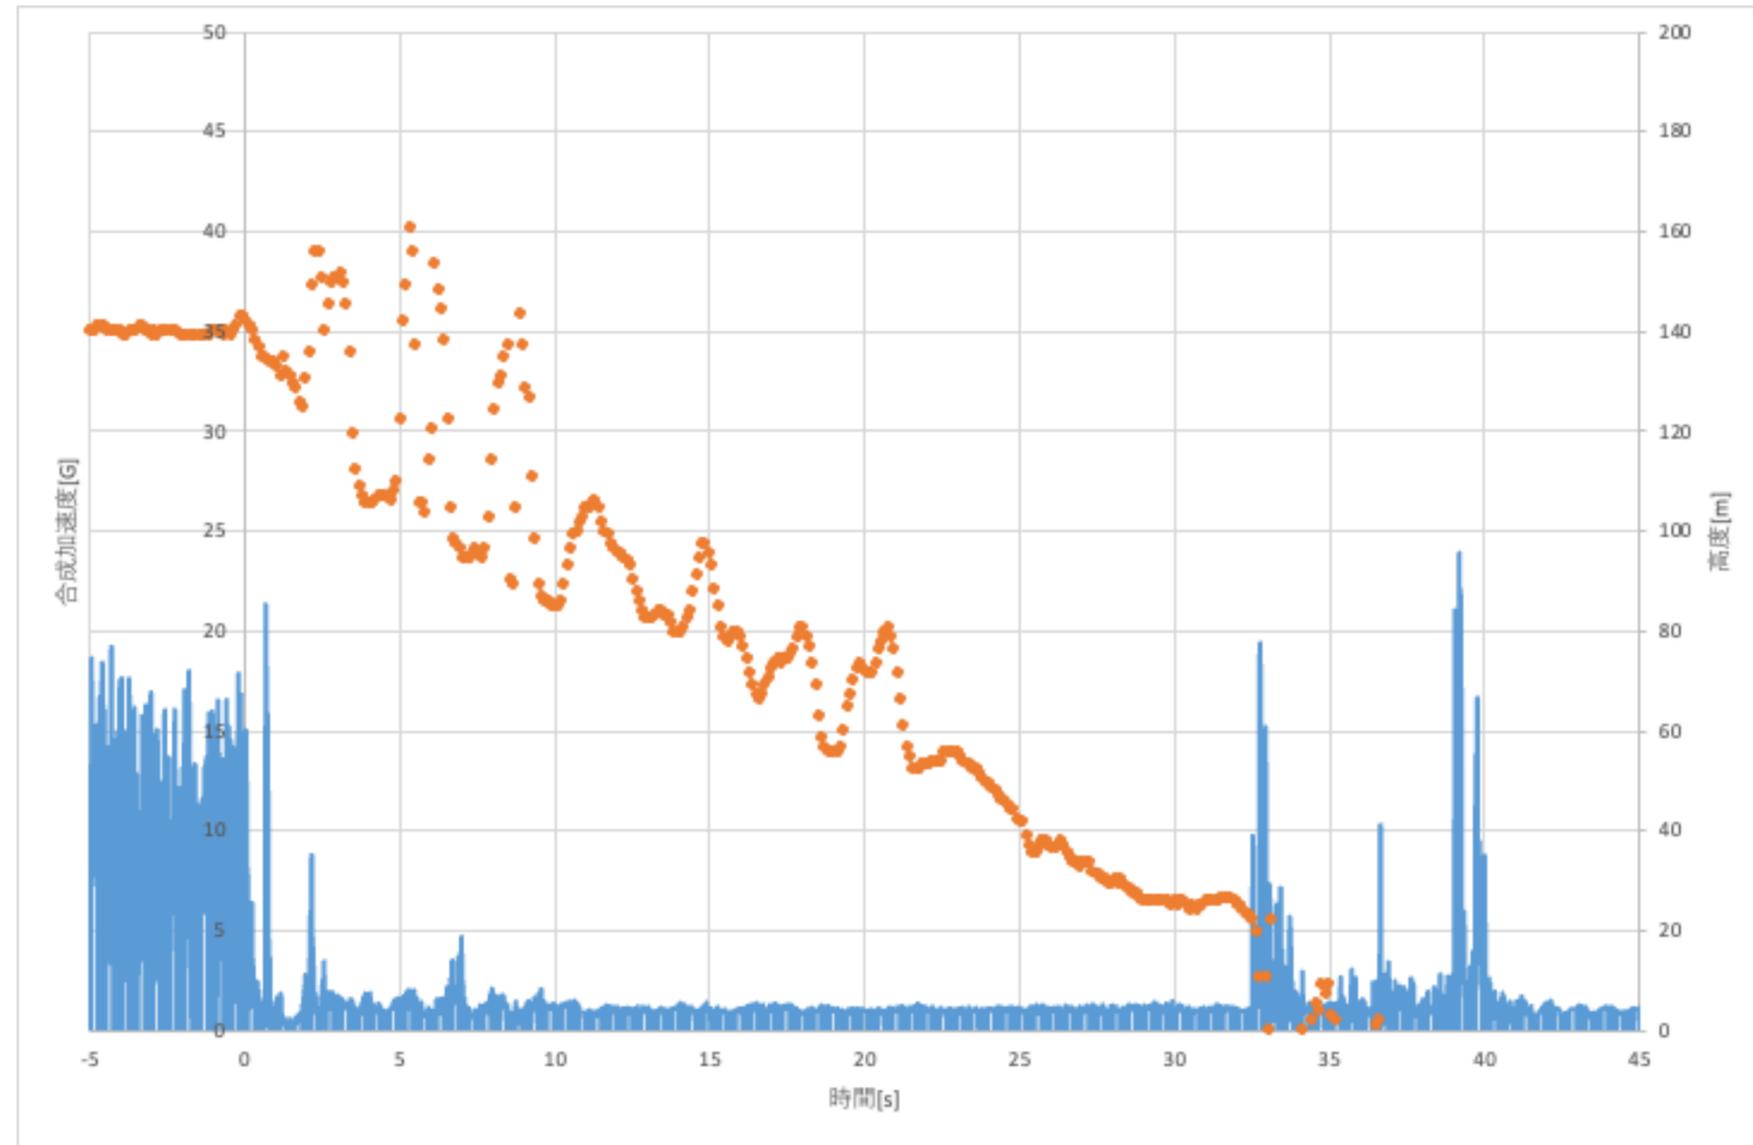
パラシュート降下させた機体に搭載していたMSR(データロガー)のグラフ

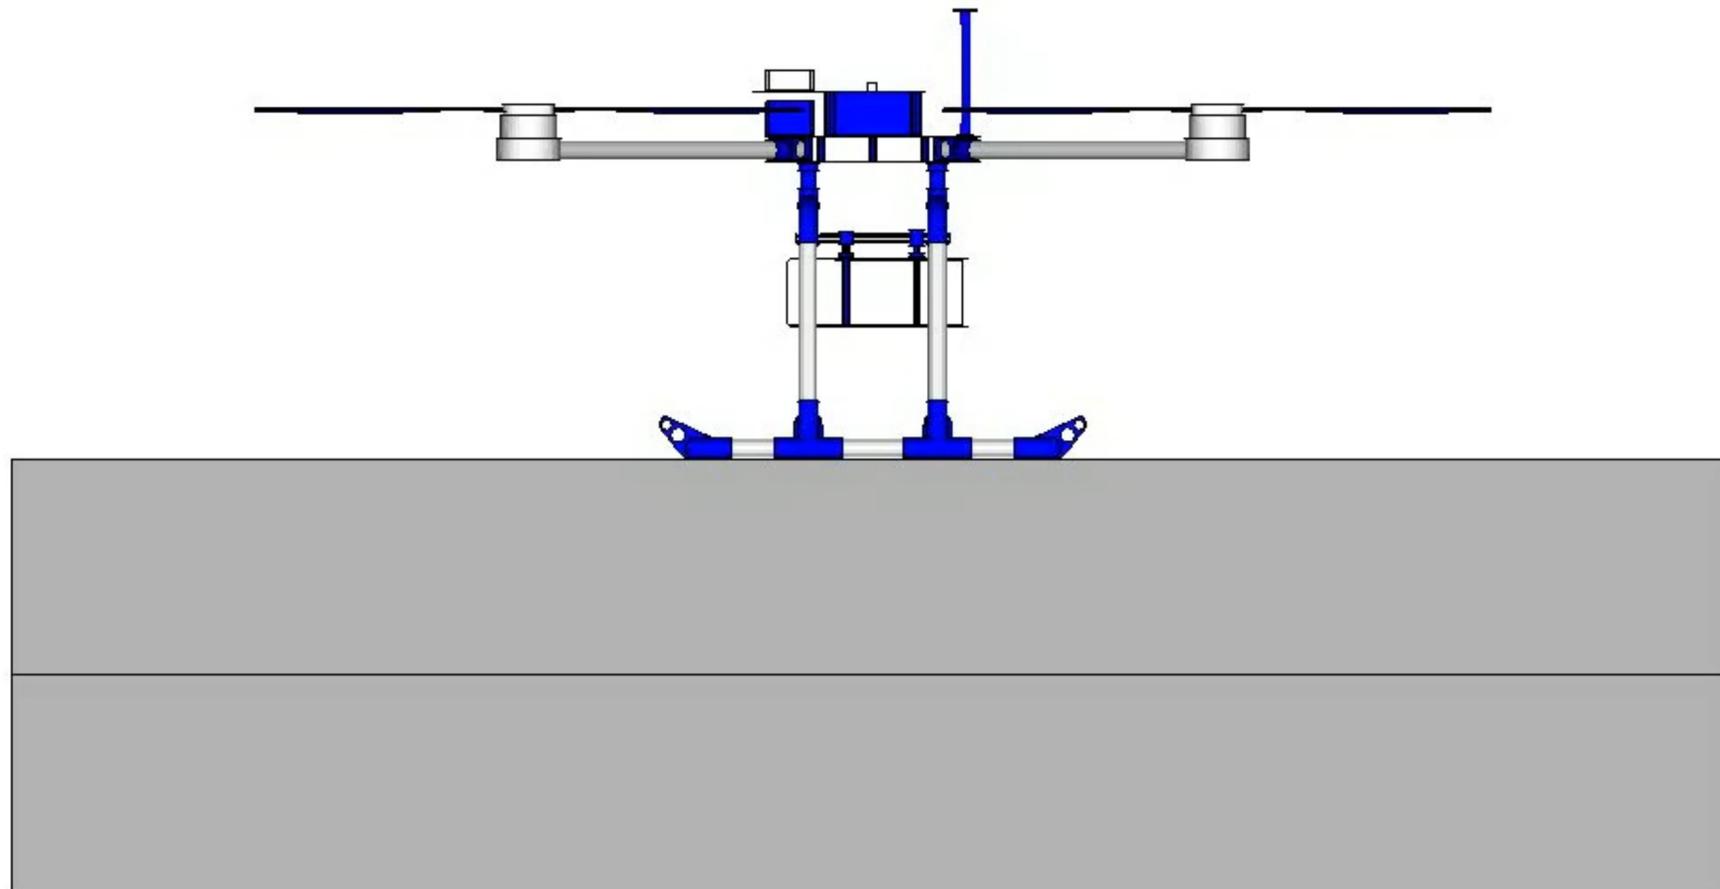
パラシュート無 / 高度30m

項目			パラシュート無し	パラシュート有り	損傷部品代金の差額
高度 30m	着地角度 0°	損傷部位	全損	損傷無し	¥1,870,000
		損傷部品代金	¥1,870,000	¥0	
	着地角度 15°	損傷部位	全損	・モータープロペラセット ・ランディングギア	¥1,735,000
		損傷部品代金	¥1,870,000	¥135,000	
高度 140m	着地角度 0°	損傷部位	全損	損傷無し	¥1,870,000
		損傷部品代金	¥1,870,000	¥0	
	着地角度 15°	損傷部位	全損	・モータープロペラセット ・ランディングギア	¥1,735,000
		損傷部品代金	¥1,870,000	¥135,000
